# **Brandverhalten von WDVS mit einer Dämmung aus schwerentflammbarem Polystyrol-Hartschaum (DIN 4102-B1)**

**Dipl.-Phys. I. Kotthoff**

# Brand Adickesallee in Frankfurt/Main am 29.05.2012

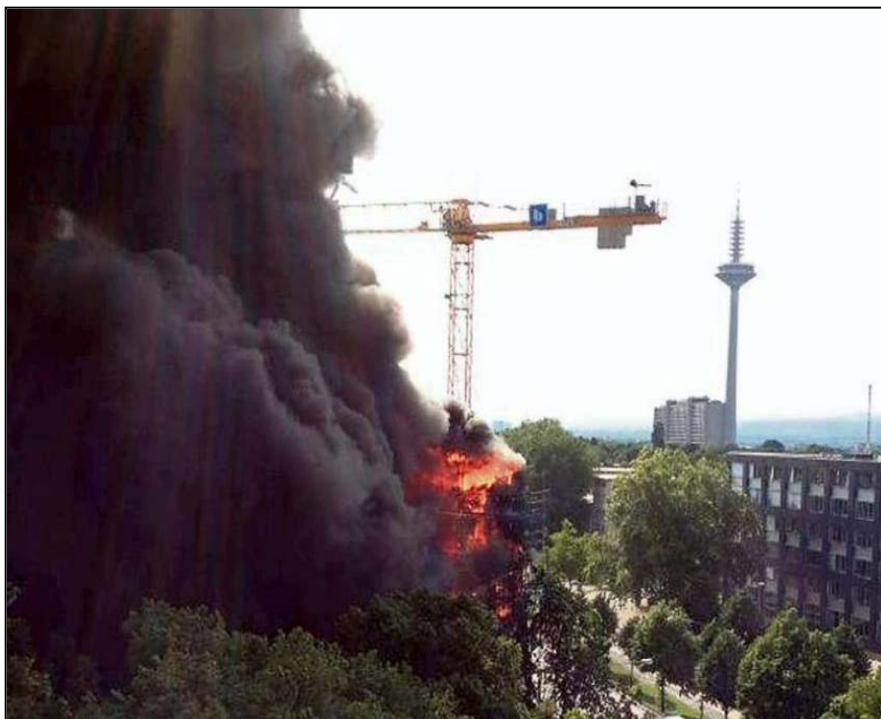
Brandmeldung **17:05 Uhr:**  
neben dem Haus brennt Lagergut, ca. 5 m hohe  
Flammen beobachtet

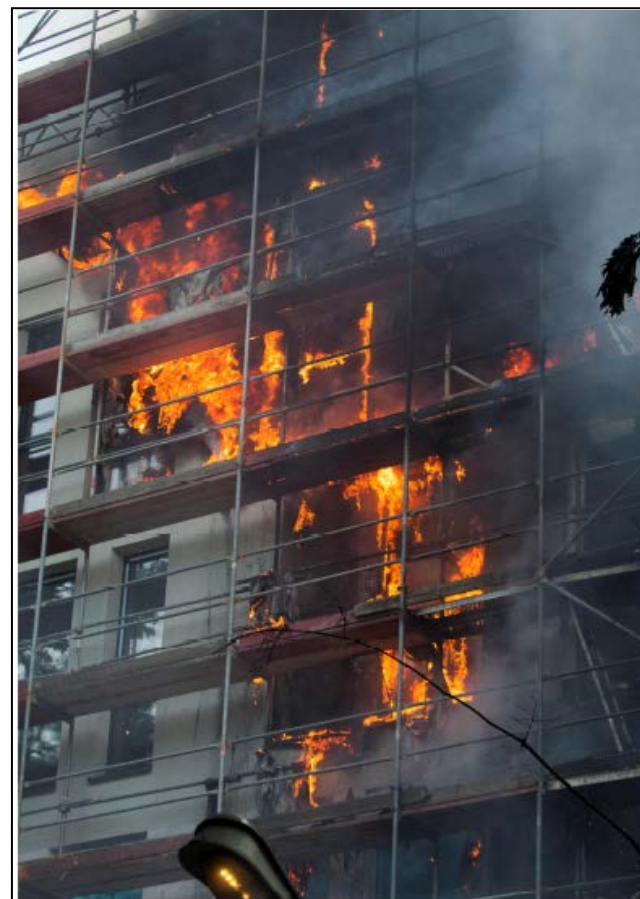
**17:06 – 17:11 Uhr:** 2 – 5 min nach Brandmeldung,  
Brand vor und an einem Gebäude, Flammen bis zur  
Gebäudeoberkante

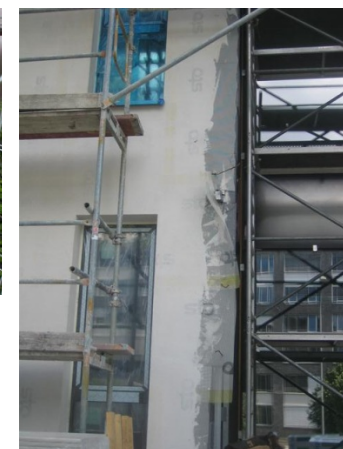
unverputzte, „offene“ Detailschlüsse am Sockel und dem Hauseingang

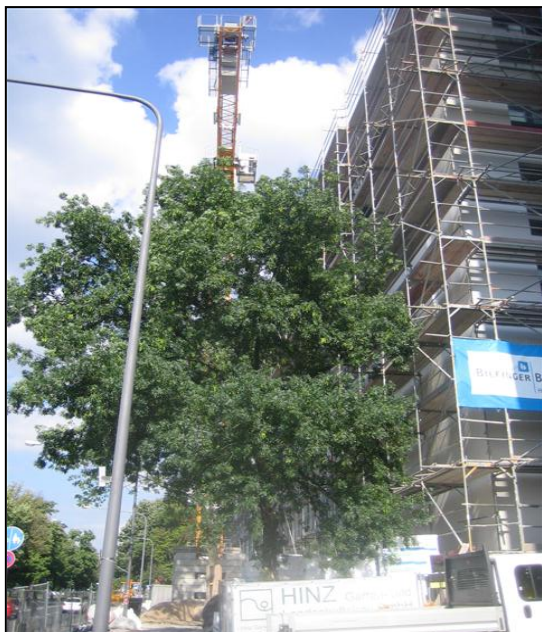
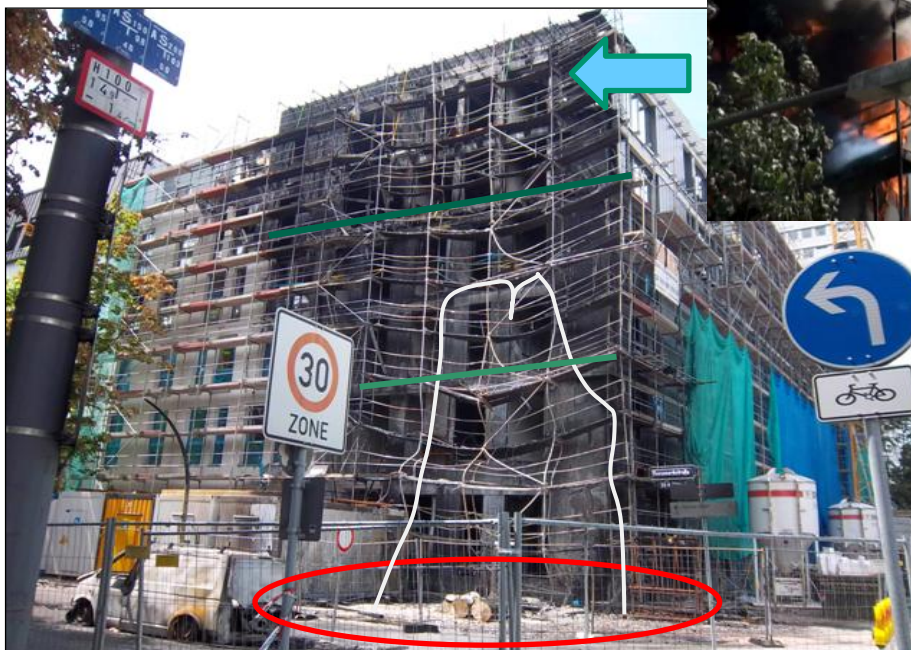
## Brandausbruchsstelle (Primärbrand)

- Lagerung von Dämmmaterial („Styropor“) Fläche ca. 10 x 8 m, ca. 2 m hoch (Brandbeginn unmittelbar nach Anlieferung) direkt am Gerüst bzw. Fassade
  - Dachdämmung: Dichte 25 - 30 kg/m<sup>3</sup>, **60 Kubikmeter, d.h. 1,5 – 1,8 Tonnen**

- ebenfalls Lagerung von Bitumenprimer, Dachpappe, Holz etc.
  - Brandausbruch vor dem Gebäude am Geländeanschluss, wie ist unklar, gab vorher „Knall“ (??)

- sehr rasche Brandentwicklung, bereits nach kürzester Zeit, Flammenhöhen von mehr als 5 m, sich flächig ausbreitende Schmelzenlache (rot) am Boden vor der Fassade

- bei Eintreffen der Feuerwehr (6 – 7 Minuten nach Alarmierung) Vollbrand des Lagerguts und Fassade brennt bis zu Gebäudeoberkante
  - Betonabplatzungen bis zum 3. OG, Maximaltiefe 13 mm, Ruß verbrannt (T > 700 °C) in ähnlicher Höhe (weiße Linie)

- ⇒ „extremer“, sehr intensiver Primärbrand von Lagergut am Fassadenfuß
- ⇒ Ergebnisse von Brandsimulationsrechnungen: beim Abbrand von 20 m<sup>3</sup> Dachdämmung Flammenhöhen 6 - 8 m, Einwirkungsdauer minimal 10 min, Temperatur ≈ 1000 °C. Strahlung 150 kW/m<sup>2</sup>, Energieabgabe 20 – 25 MW

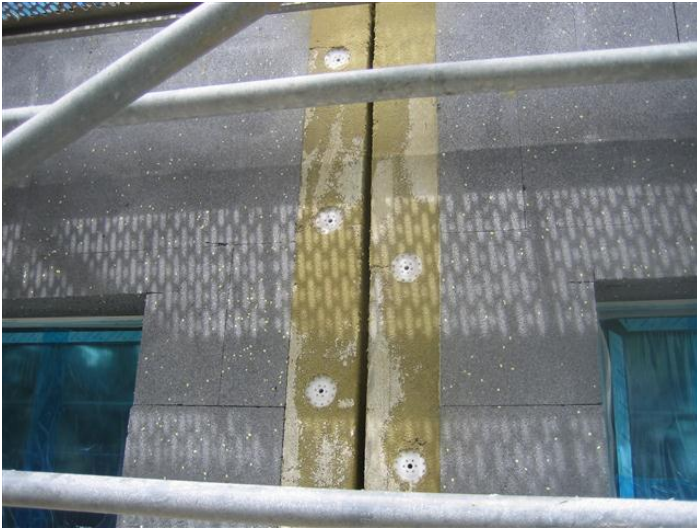
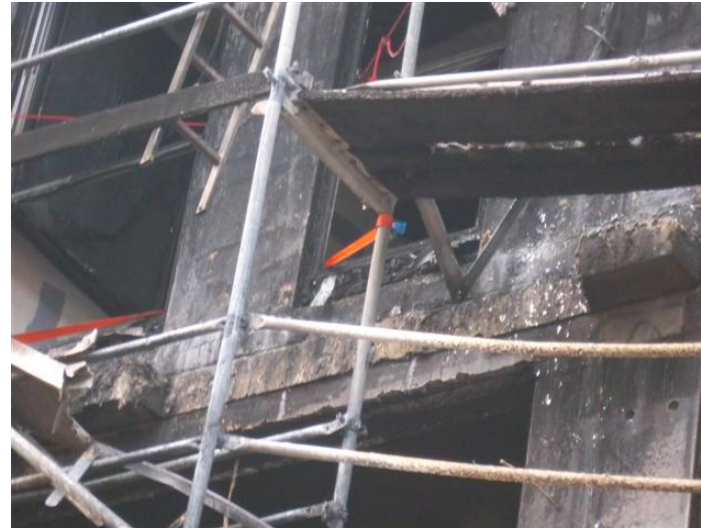
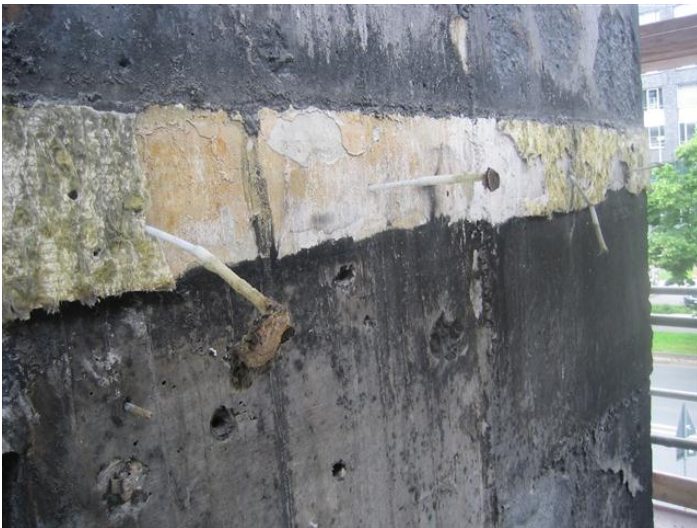
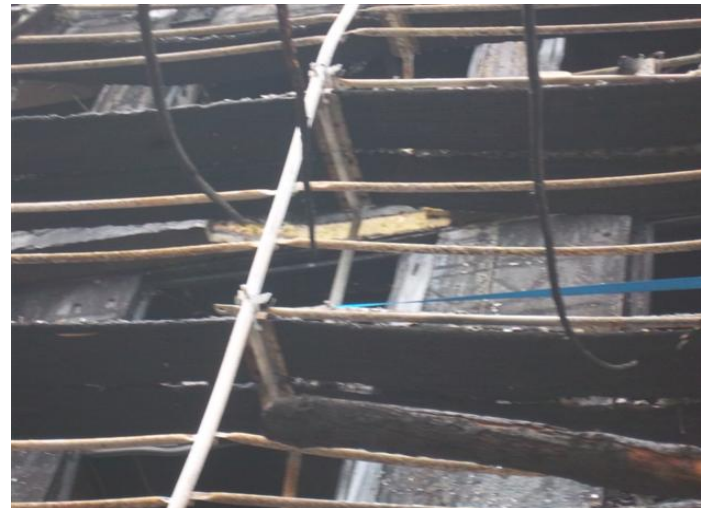
# Brandriegel

fachgerechte Verarbeitung  
vollflächig verklebt, angedichtet und gedübelt

Steinwolle zersetzt sich erst bei Temperaturen von weit über 1000 °C (1300 °C)  
ist allerdings mechanisch zerstörbar

- Gebäude komplett eingerüstet, d.h. gewisse „Kanalwirkung“, Verlust der Standsicherheit (hier an Gebäude „gekippt“), teilweise mechanische Zerstörung der Brandriegel

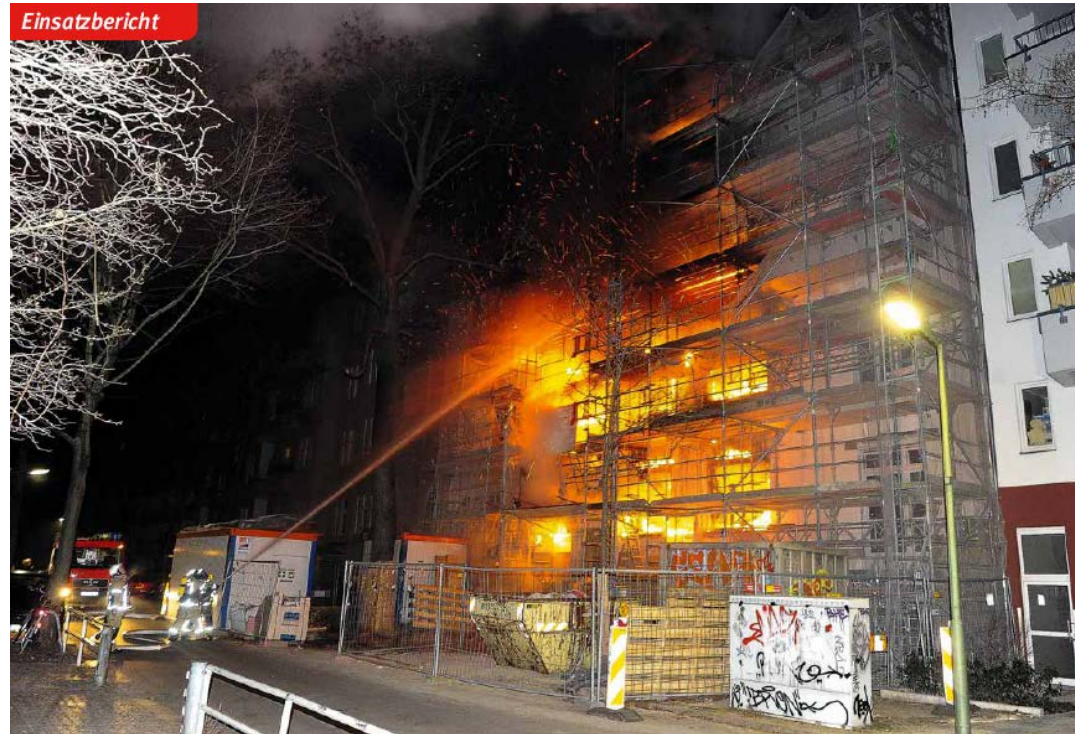
- Sanierung eines leer stehenden , siebengeschossigen Gebäudes
- Baustellensituation
- eingerüstet, Gerüstfolie, **kein WDVS**
- bei Eintreffen der Feuerwehr brennt das Gebäude über 7 Etagen,
- meterweit aus dem Haus lodernde Flammen
- Treppenraum mit Holztreppe wirkt als Kamin
- keine Türen und Fenster, offen, **Fußbodenbretter** im Gebäude gelagert
- „Glutmeer im Keller, es sah aus wie ein Vulkan!“
- „....enormes Ausmaß des Feuers....“

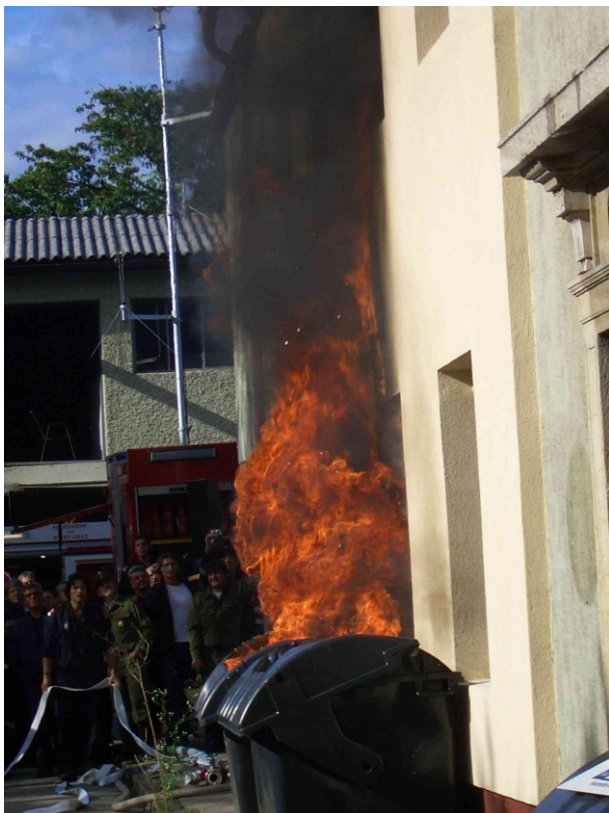
2 nebeneinander stehende Müllsammelbehälter im Brand

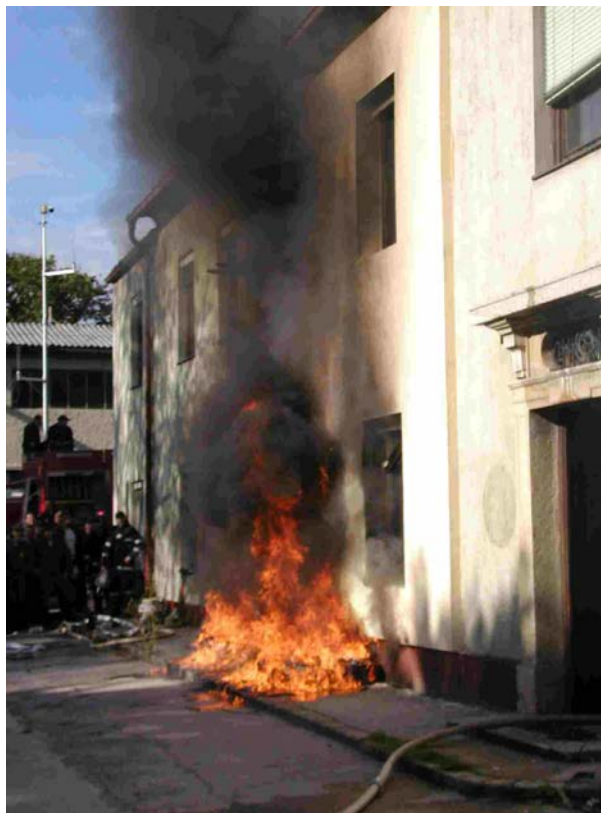
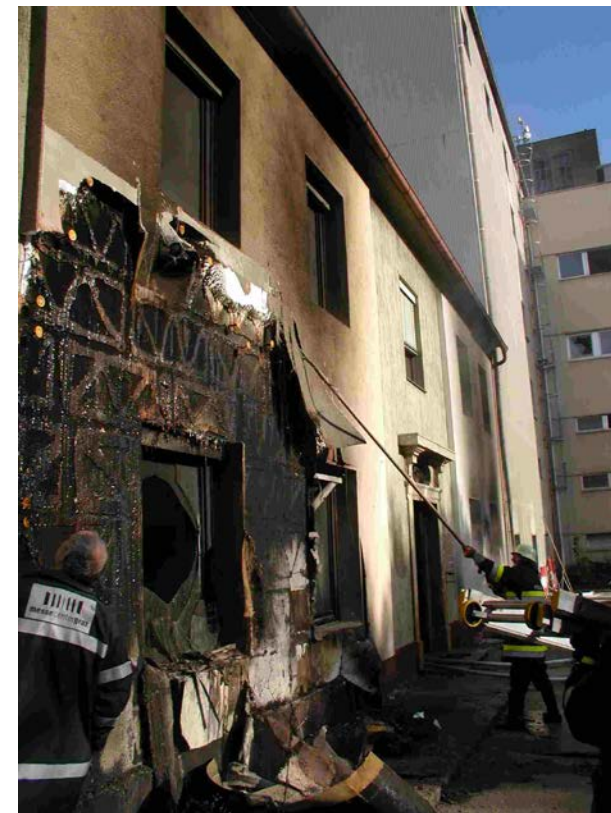
Schädigung

mit PU-Ortschaum geklebtes WDVS mit 100 mm EPS-Hartschaumdämmung und Kunstharzputzsystem  
unten offen, ohne Sockelabschluss

**Trotz eines Verarbeitungsfehlers (vollständig offener Sockels) blieb die Brandausbreitung lokal begrenzt.**

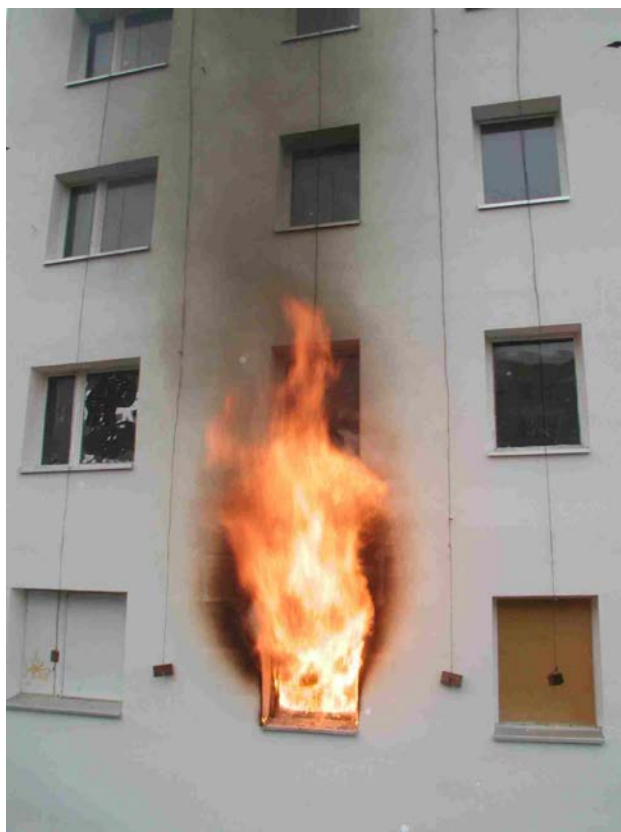
**Vollbrand,  
Primärflamme bis zum  
Fenstersturz der nächsten  
Etage**

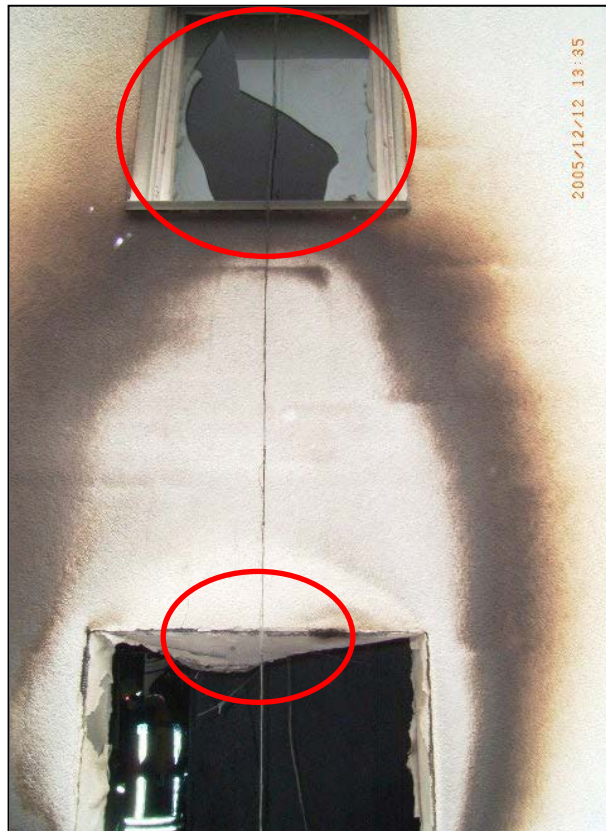
**nach dem Versuch, Putz im  
Sturz offen  
Brandüberschlag durch  
Fenster**

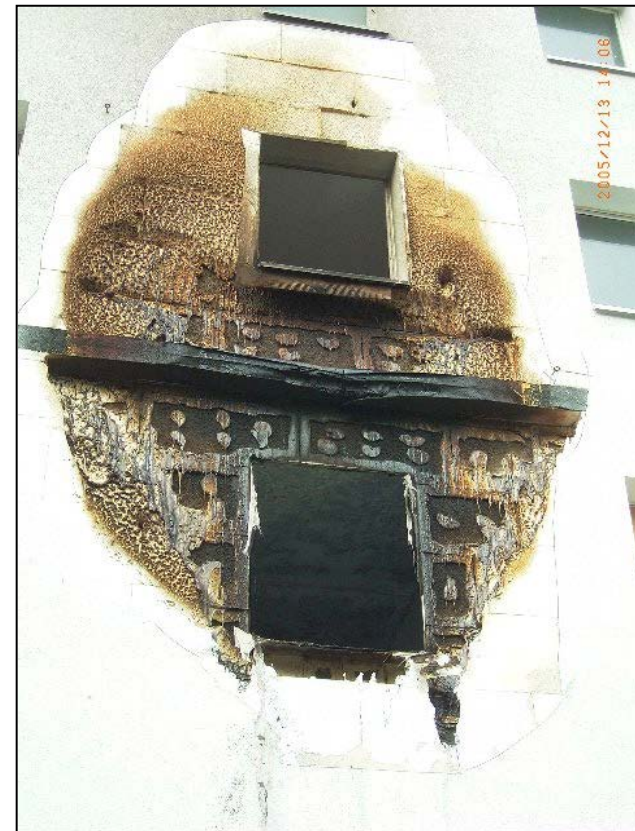
**Dämmung nach dem  
„stripping“  
PU-Brandriegel (vorn 20 mm EPS)  
kein Überbrennen des  
Brandriegels**

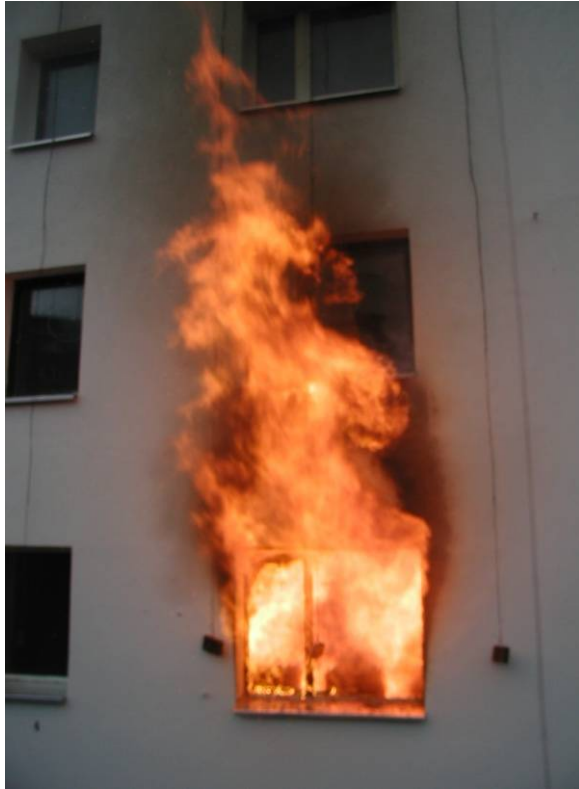
**Vollbrand,  
Primärflamme bis über  
Fenstersturz der nächsten  
Etage hinaus (Fenster 2.)**

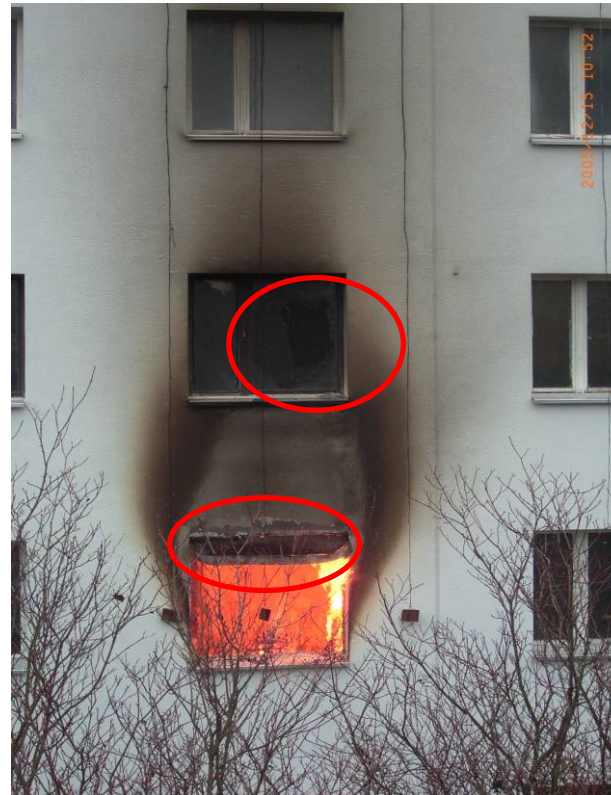
**nach dem Versuch, Putz im  
Sturz offen  
Brandüberschlag durch  
Fenster**

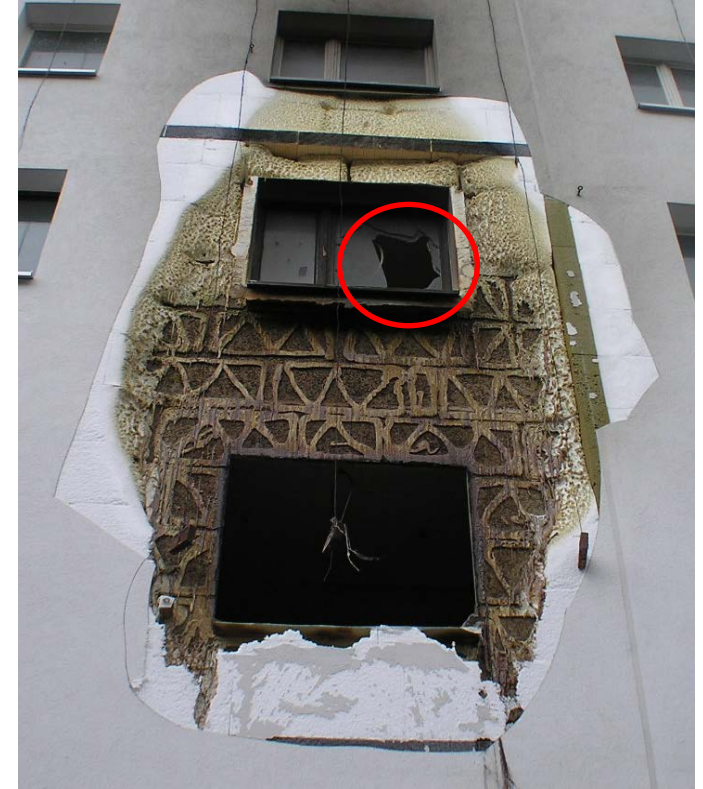
**Dämmung nach dem  
„stripping“  
MW-Brandriegel  
kein Überbrennen des  
Brandriegels**

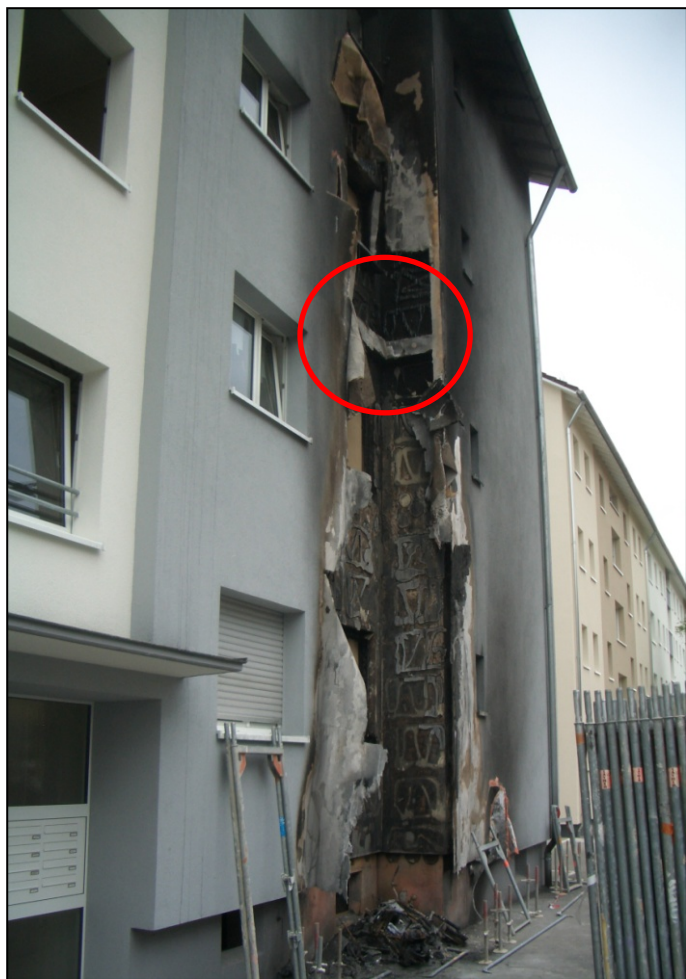
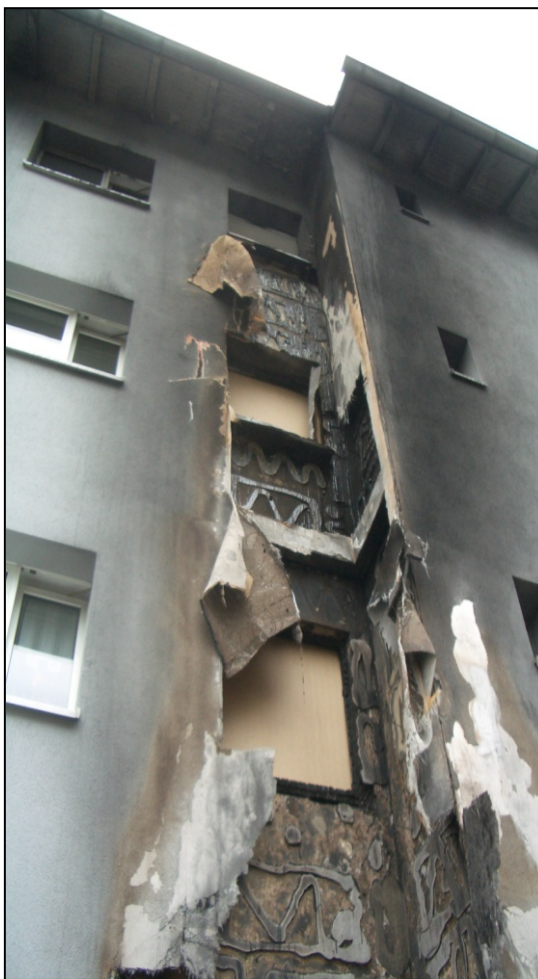
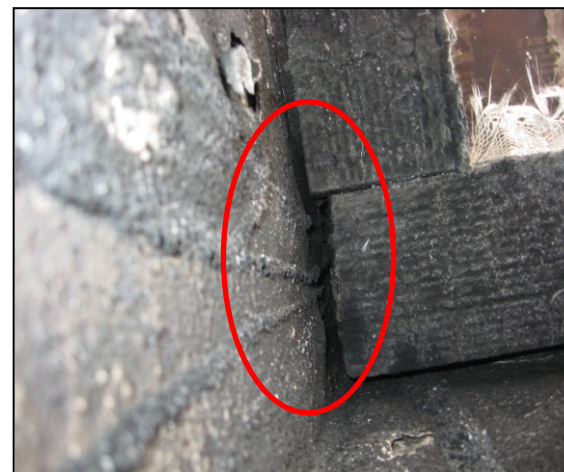
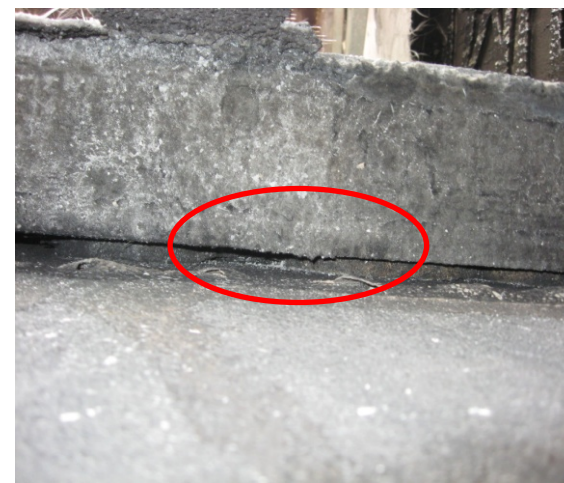
## Brand eines WDVS mit EPS-Dämmung in Konstanz (April 2009)

- „Hinterbrennen“ des Brandriegels (MW) bei mangelnder Befestigung
- zwar statisch hinreichende Verklebung, punktuell, aber nicht flächig als brandschutztechnische Abdichtung!!!
- **Verarbeitungsfehler!!!**
