# Neubau der Elbphilharmonie in Hamburg

## Brandschutz in der Ausführungsplanung und Objektüberwachung

Ingenieurgesellschaft für Tragwerksplanung und Baulichen Brandschutz mbH

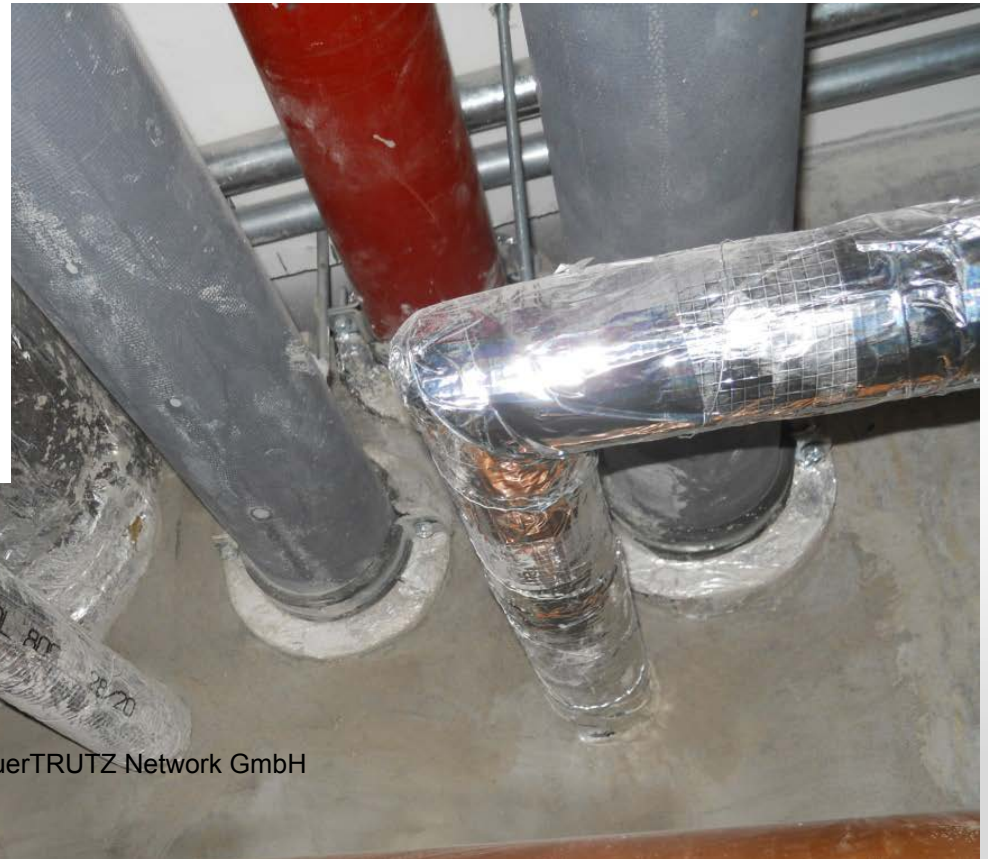
#### Beispiel A: Rohre bis DN 65

Abstand Rohre untereinander    Abstand zu elektrischen Leitungen  
Abschottungen S 90

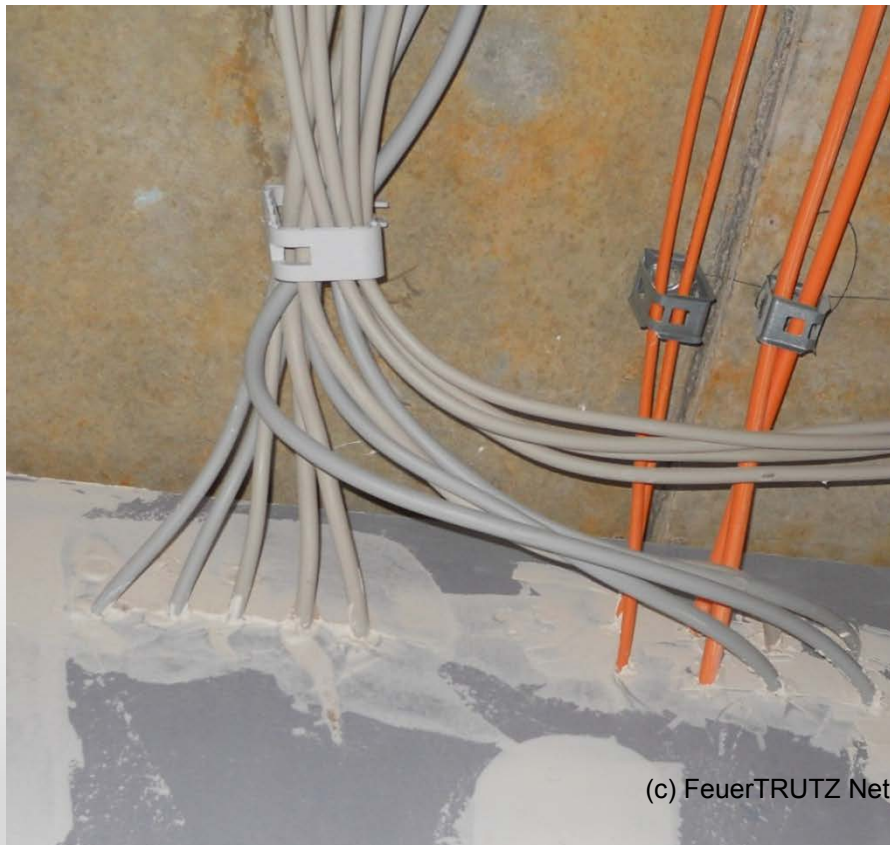
$a = d$  des größten nebeneinander liegenden Durchmessers

3 Kabel Typ NYM 3 x nebeneinander werden als Einzelkabel betrachtet

Hinweis: Bei Hohlleiterkabeln sind besondere Nachweise erforderlich!

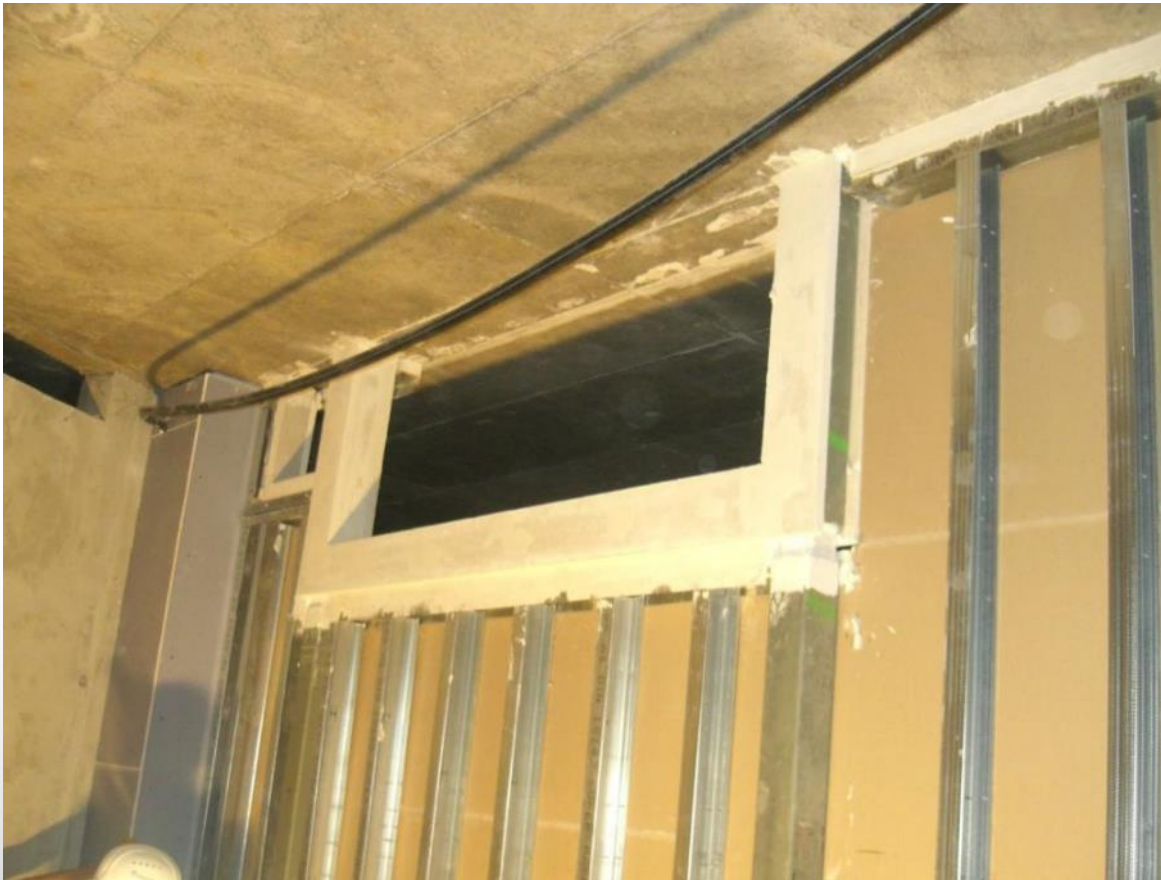
Schwerer Stahlbau bei  
großen Durchbrüchen  
in Brandwänden in  
Trockenbauweise

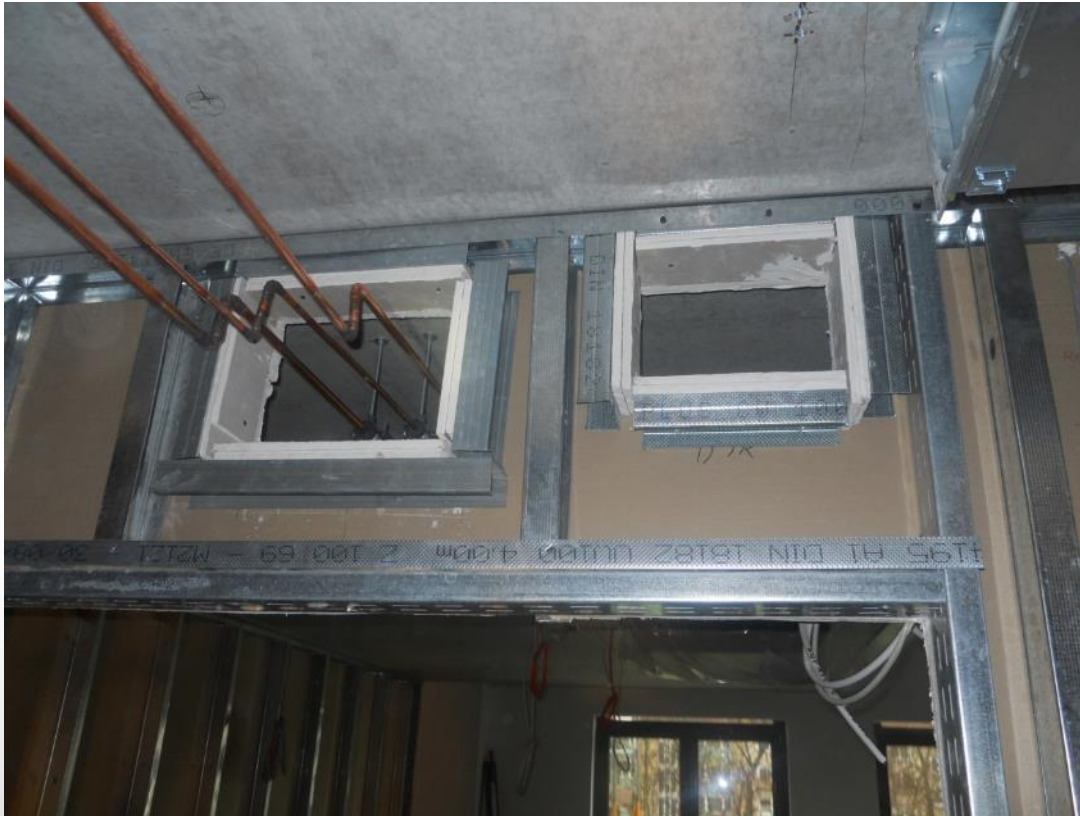
Angabe von  
Abmessungen der  
„erforderlichen“  
Wanddurchbrüche
