# Brandschutz im Bestand beim Sonderbau

## Lösungsansätze

*Dr.-Ing. Ralf Heidelberg, M.Eng.*

### Beispiel: Schulungszentrum für Erwachsene

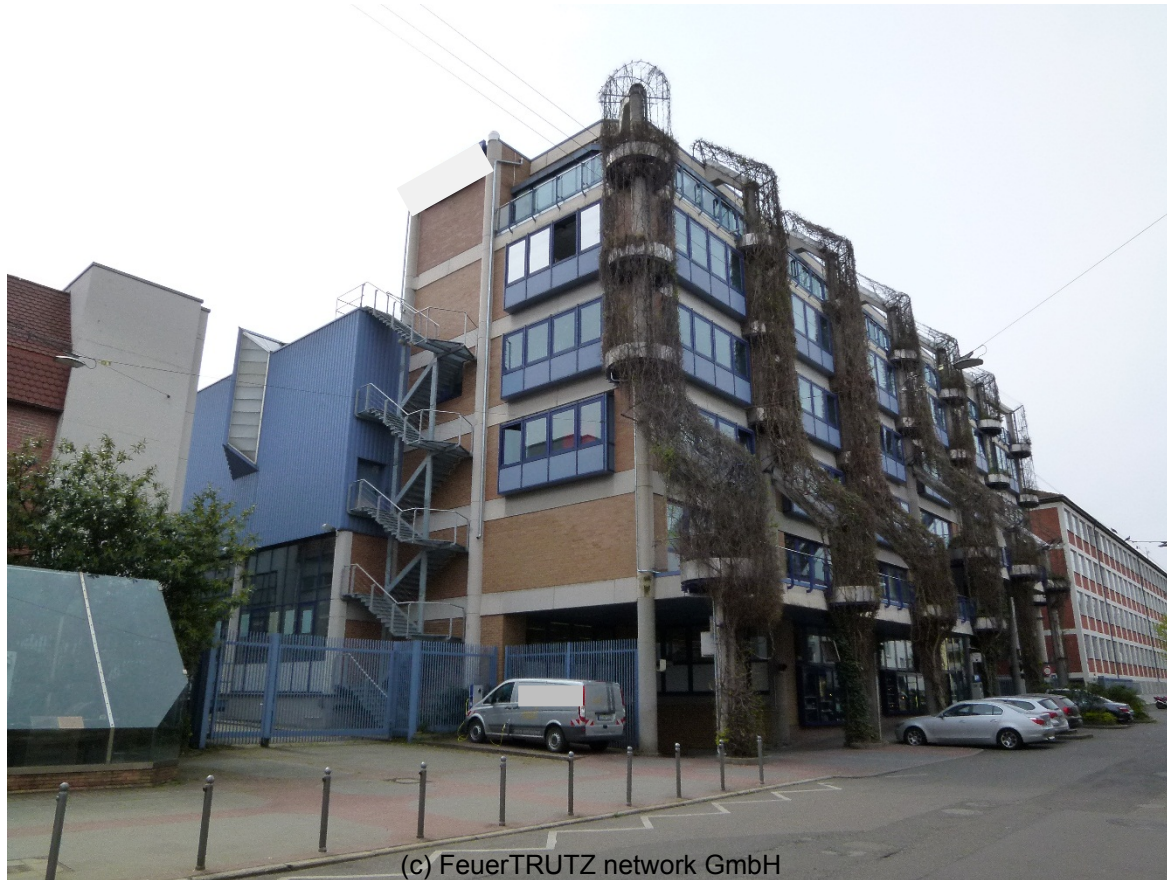
### vertikaler Brandüberschlag

ausgetrocknete Fassadenbegrünung = Zündschnur

- Trennung der Gebäudeteile und Treppenträume; feuerbeständige Bauteile werden raumabschließend ertüchtigt
- Abtrennung der Trafostation *mit Sollbruch zu Gebäudeaußenseite* sowie der technischen Anlagen in der Großgarage
- Rückschnitt bzw. Austausch durch immergrüne Fassadenbegrünung
- Bildung von Nutzungseinheiten = Rauchabschnitte; keine Einschränkung der Raumnutzung
- Rückbau der Rohrpostanlage im Bereich trennender Bauteile
- Unterteilung der Kantine in zwei Räume = Rauchabschnitte
- Abtrennung der Küche mittels Vorhang E 90 anstatt FLA
- Abtrennung der zweiten Küche, EI 90 mit EI<sub>2</sub>30-C<sub>5</sub>...

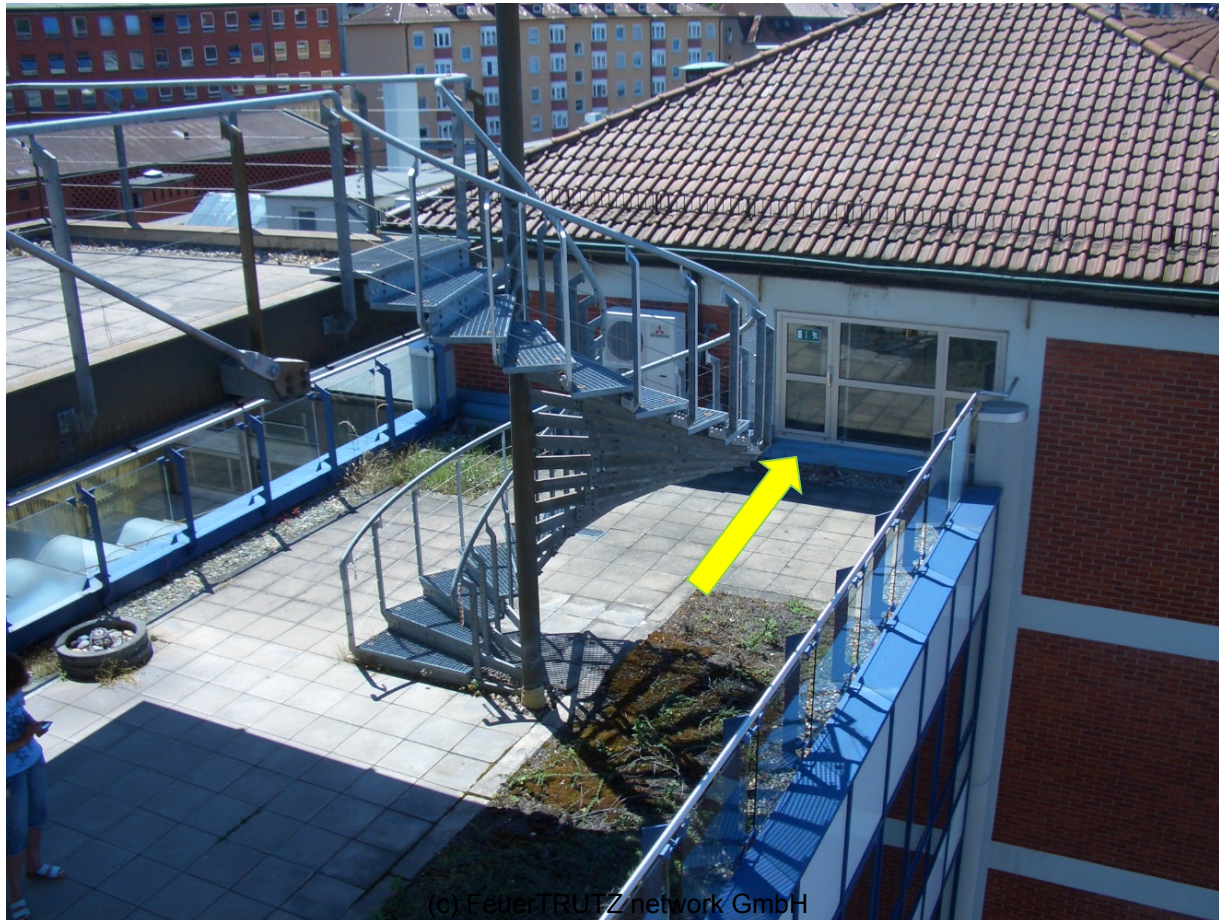
**Bestand: Spindeltreppe und Fenster in Nachbargebäude im RW der VStätte**

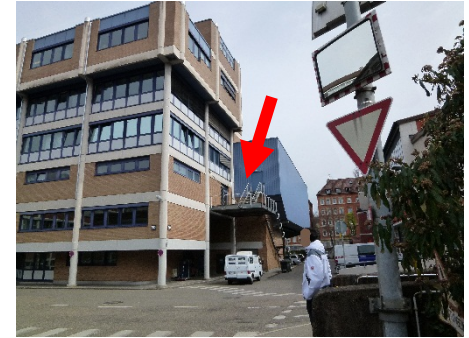
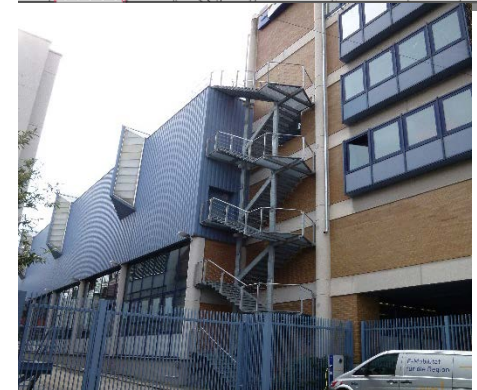
#### Wirtschaftlichkeit:

- Verstärkung und Ertüchtigung der bestehenden Konstruktion, anstatt Rückbau der bestehenden Konstruktion und Neubau
- zusätzliche Lasten können abgetragen werden

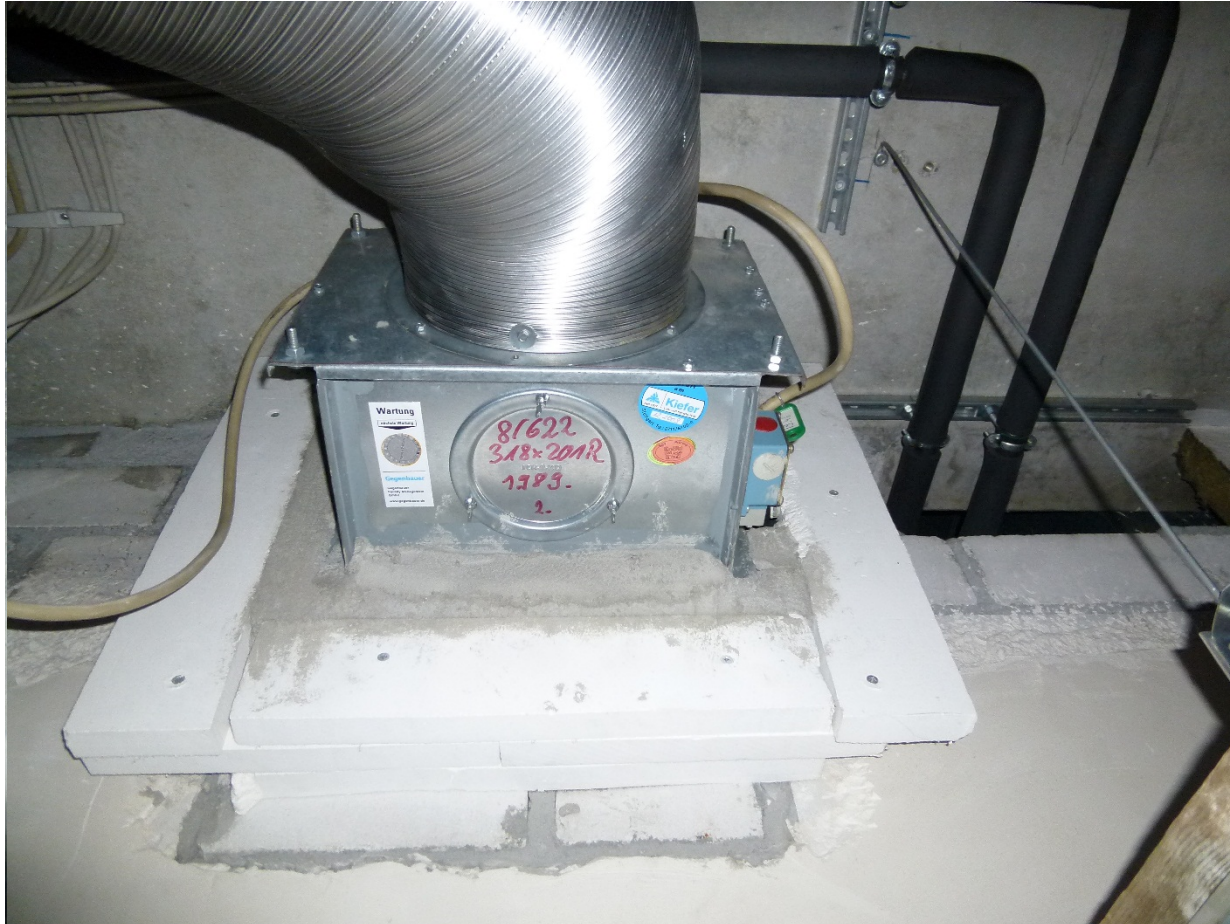
### Ergebnis: Brandschutzsanierung 2012

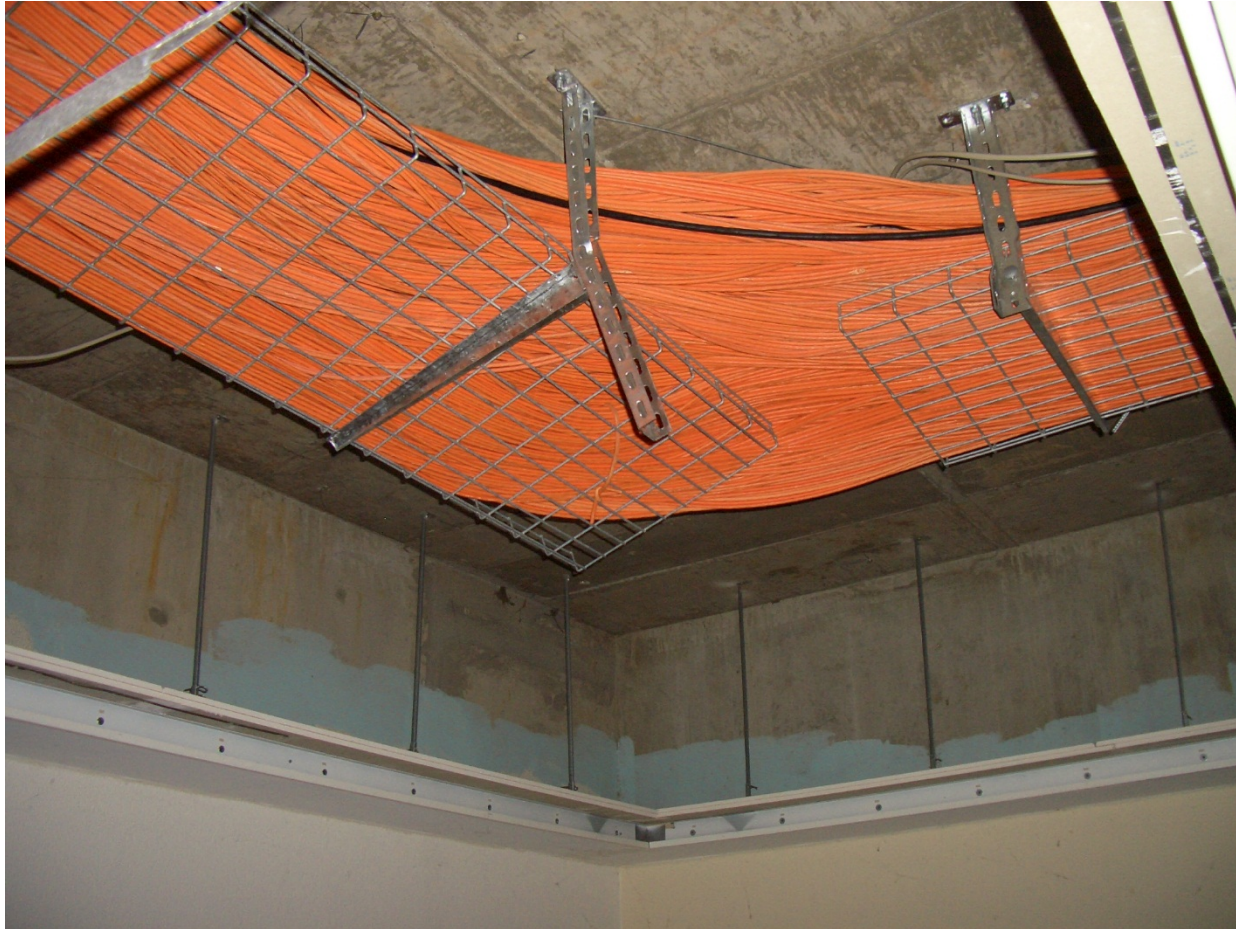
### Ergebnis: Brandschutzsanierung 2012

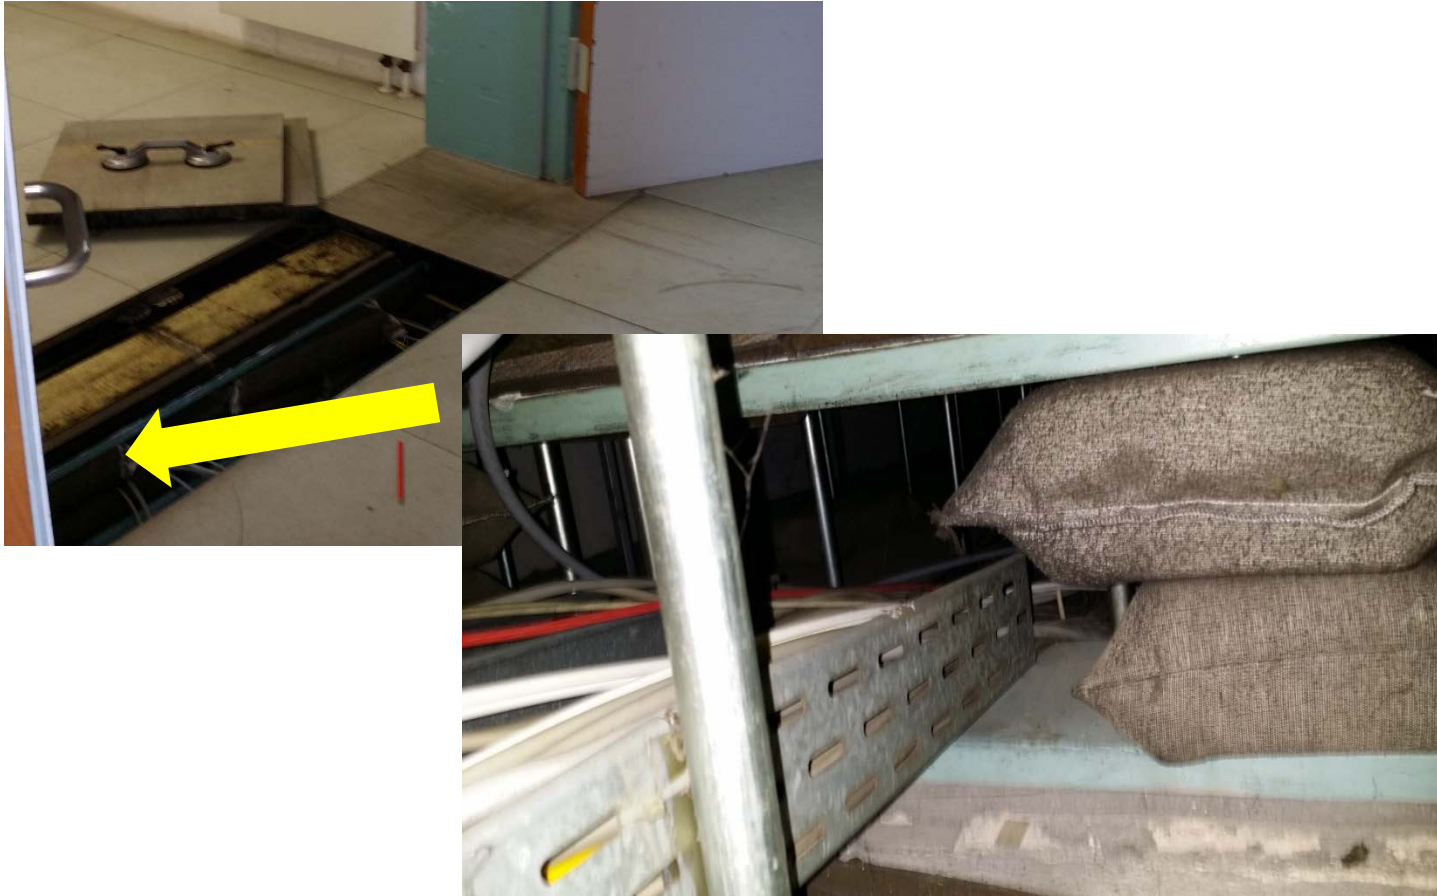
### Ergebnis: Brandschutzsanierung 2012

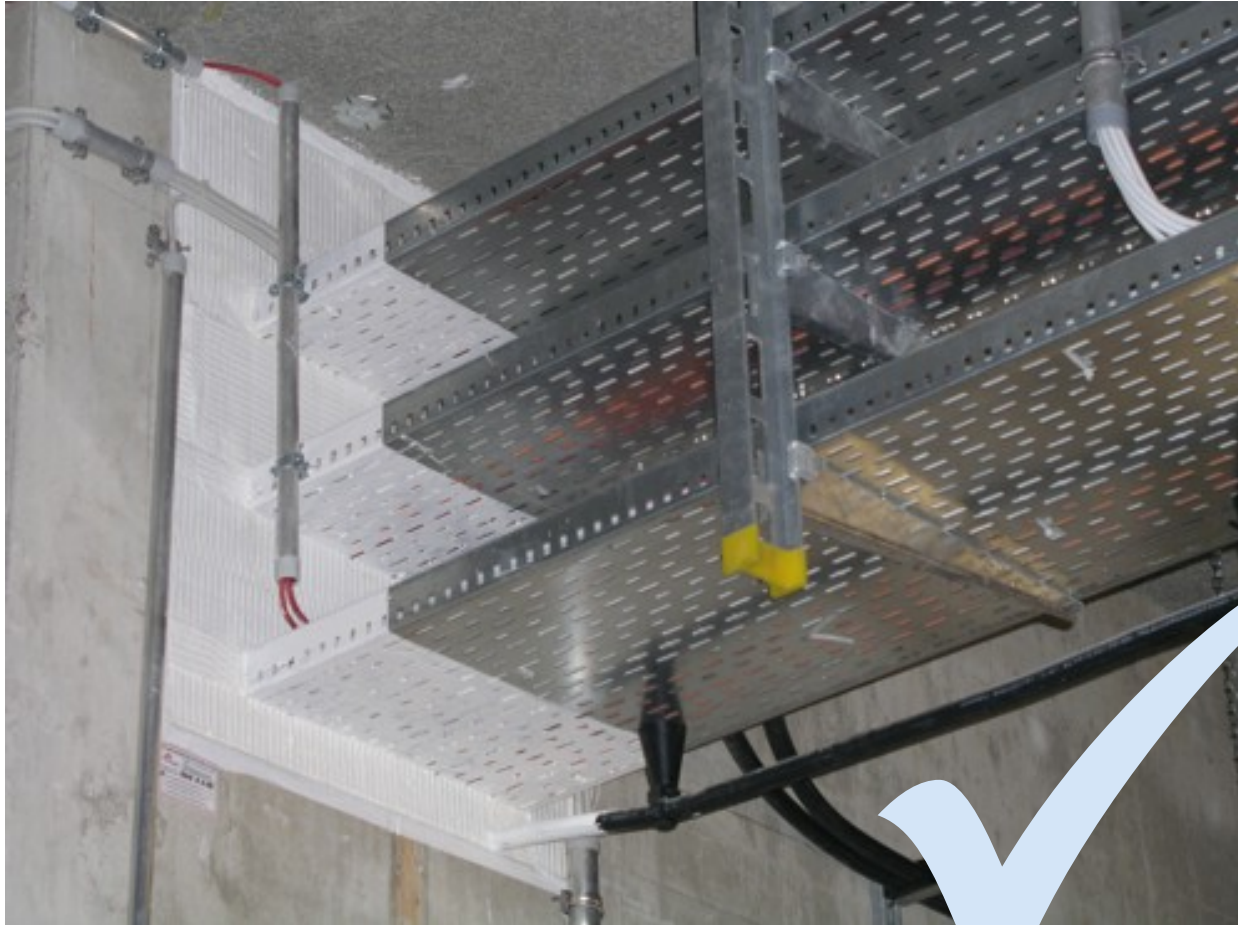
### Kabelschottung

- Einbau in raumabschließende Bauteile
- Öffnungsgröße, zulässige Abmessungen, Mindestdicke der Abschottung
- Bei Nachbelegung: Belegungsdichte max. 60 %
- Abhängungen der Kabeltragkonstruktion bei Durchführungen
- Abstände zwischen den Lagen (Kabel) und der nächsten Abschottung
- Beschichtungslängen & -stärken innen wie außen
- Kennzeichnung und Übereinstimmungserklärung
