# Einfluss von Beschädigungen auf das Brandverhalten von WDVS

Dr.-Ing. Anja Hofmann-Böllinghaus  
Sven Kaudelka

BAM Bundesanstalt für  
Materialforschung und –prüfung  
Abteilung 7 Bauwerkssicherheit  
[Anja.hofmann@bam.de](mailto:Anja.hofmann@bam.de)

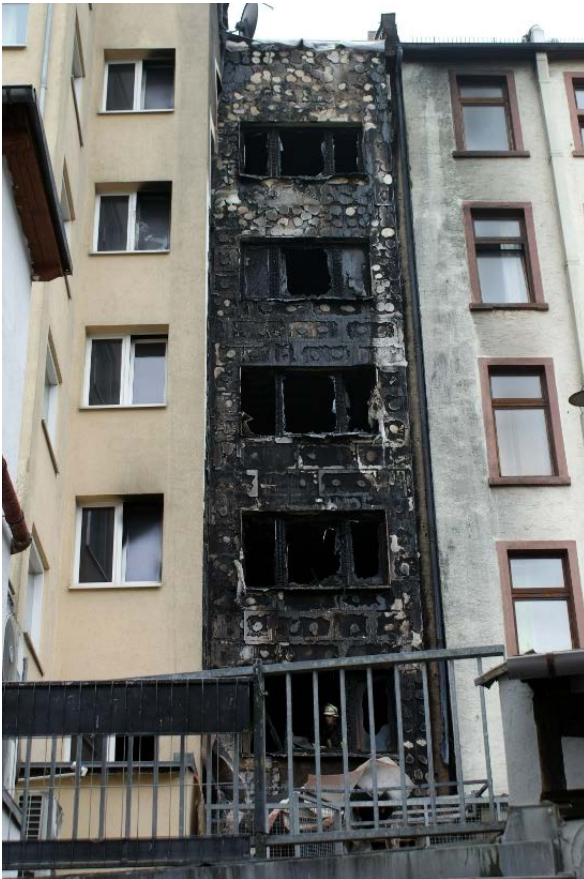
## Brand vor der Fassade

Quelle: Feuerwehr Frankfurt  
Dr.-Ing. Anja Hofmann-  
Böllinghaus

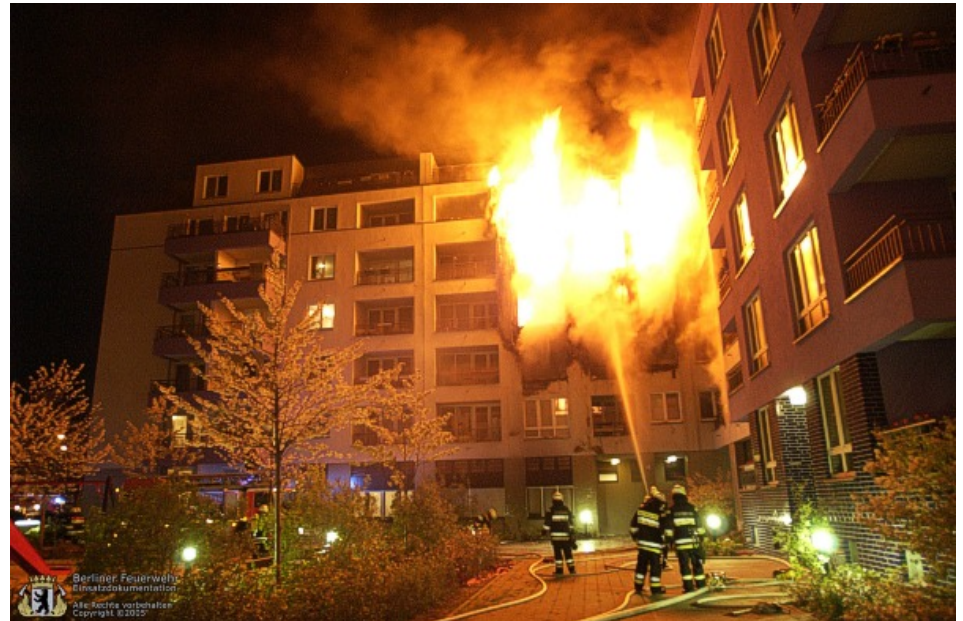
## Brand in einer Wohnung

Quelle: Berliner Feuerwehr

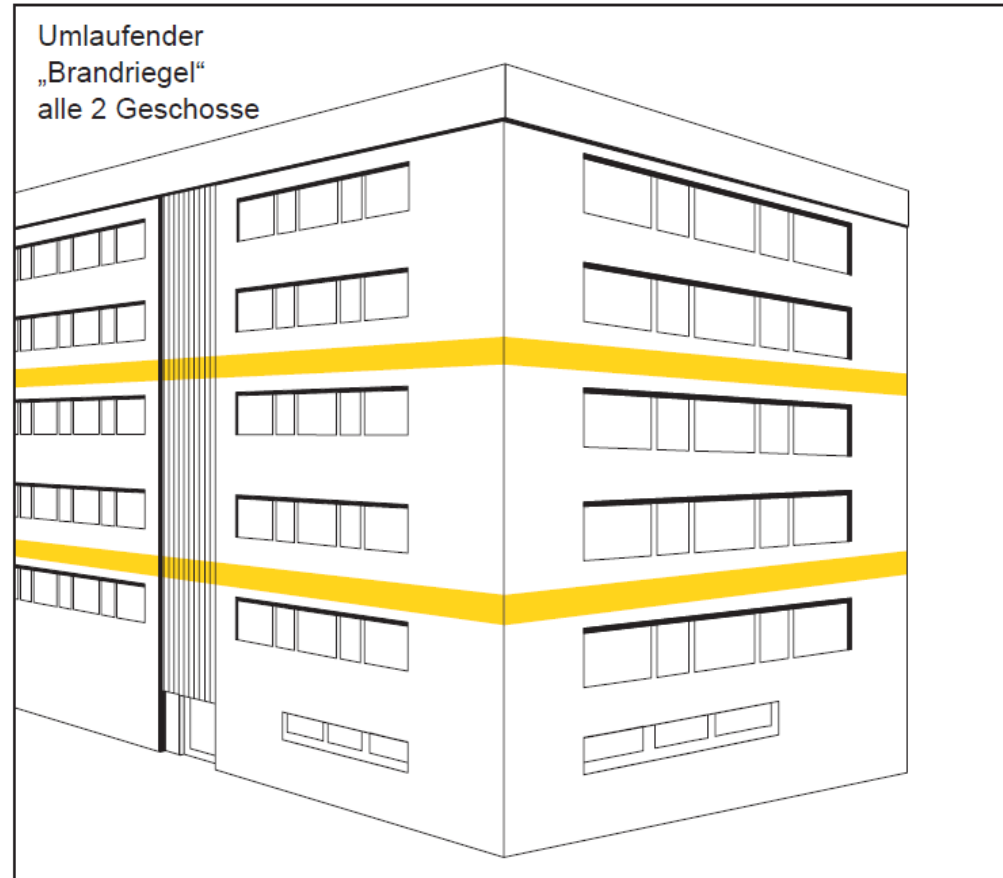
# Brandschutzmaßnahmen nach Zulassung

## Brennbares Dämmmaterial

- Brandriegel  
(bei Dämmstoffdicken  
von mehr als 10 cm)
- Sturzschutz
- Beschichtung des  
Dämmmaterials (Putz)

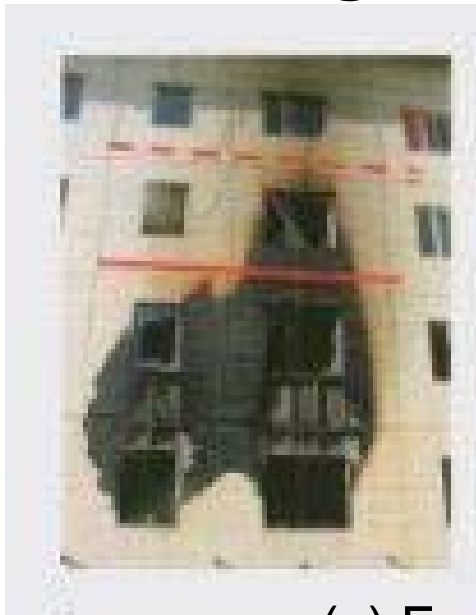
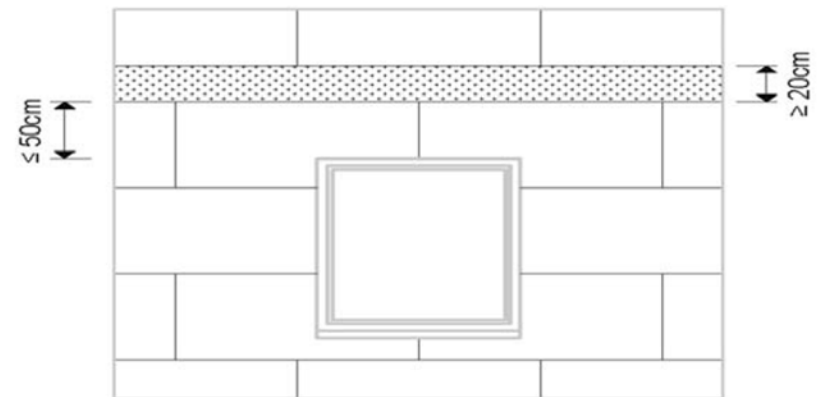
# Österreich

- Test der Norm Ö-B 3800-5 ist dem deutschen Zulassungsversuch sehr ähnlich, aber die Kriterien sind strenger
- **Brandriegel in jedem Geschoss**

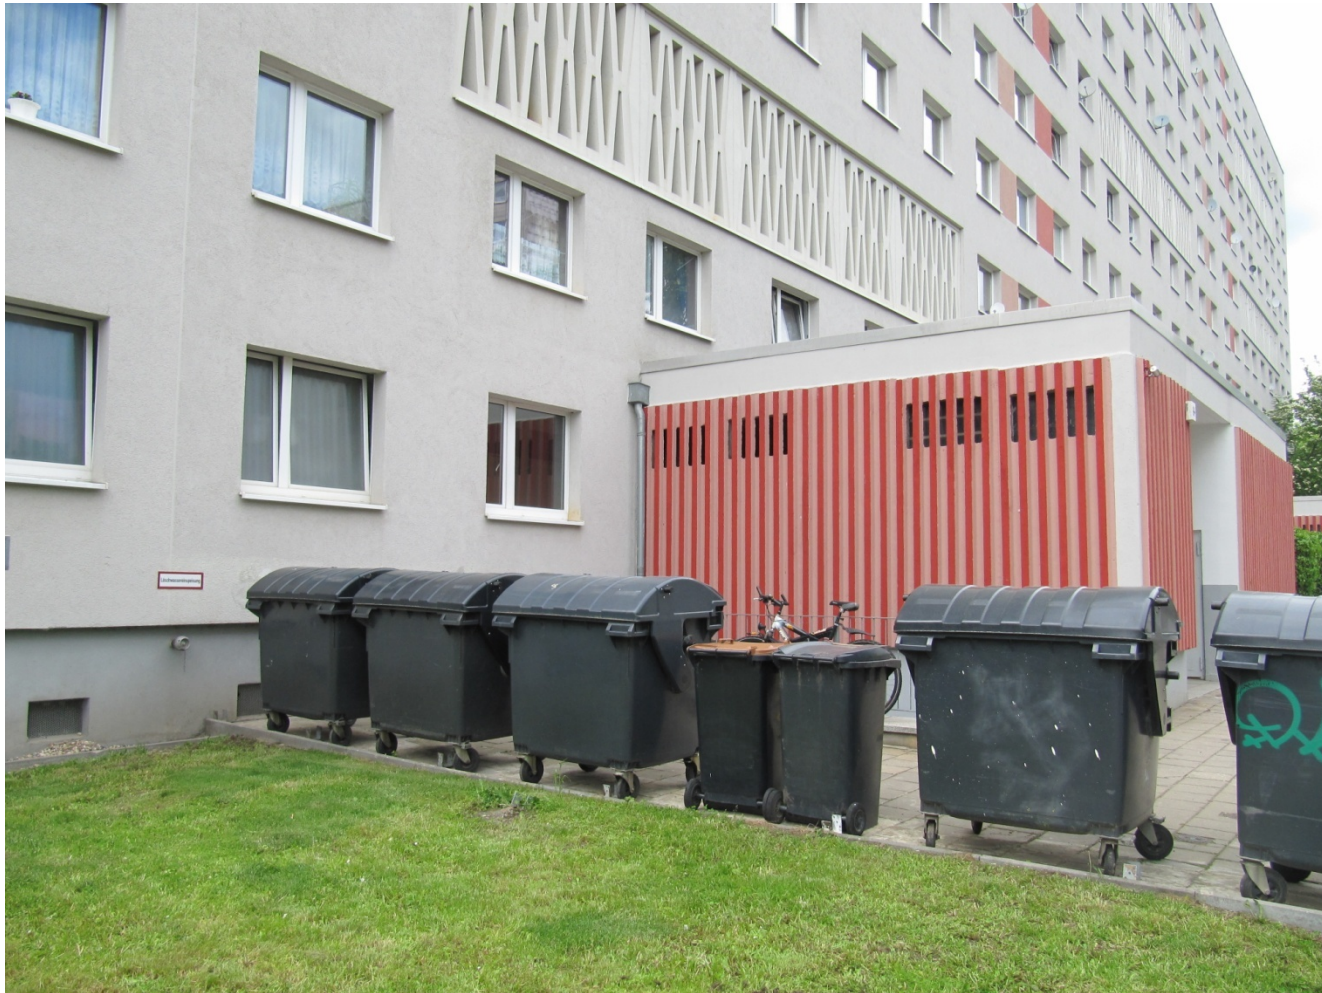
# Müllcontainer

- Bisher: Brand in der Wohnung wurde als besonders kritisch gesehen, Zündquellen vor der Fassade wurden als weniger kritisch gesehen
- Gesammelte Realfälle: Zündquellen vor der Fassade können zu schneller Brandausbreitung auf der Fassade führen
- Müllcontainer aus Kunststoff waren in mehreren Fällen die Zündquelle

Polyethylen

Heizwert: 46,1 MJ/kg

Containergewicht: 64 kg

Gesamte Wärme, die freigesetzt  
werden kann:

2950 MJ

In 30 Minuten wären das  
durchschnittlich  
1,64 MW

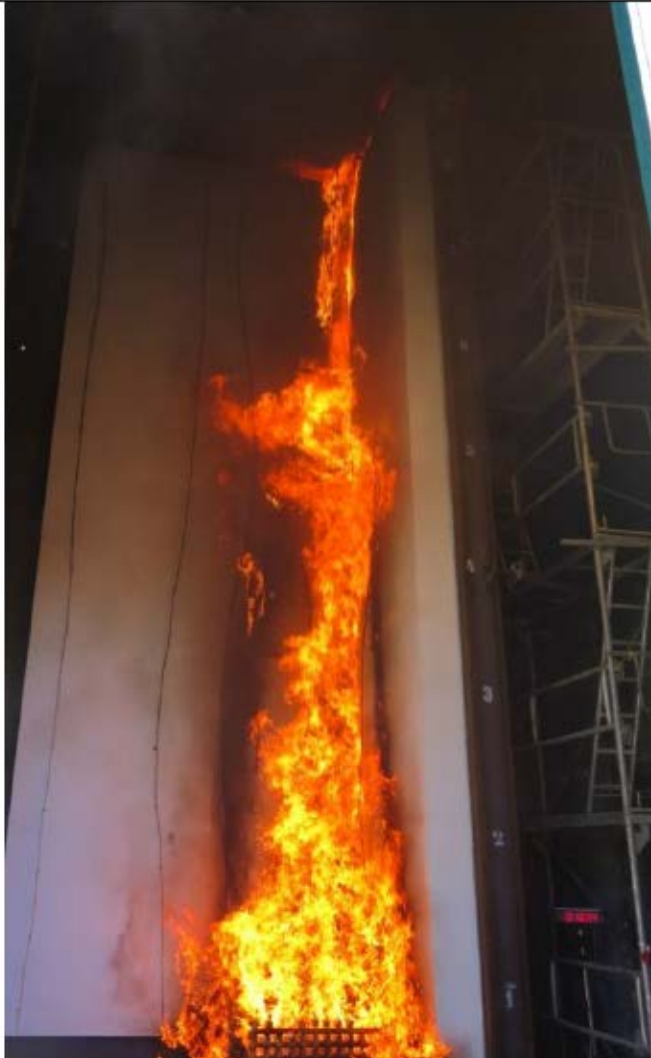
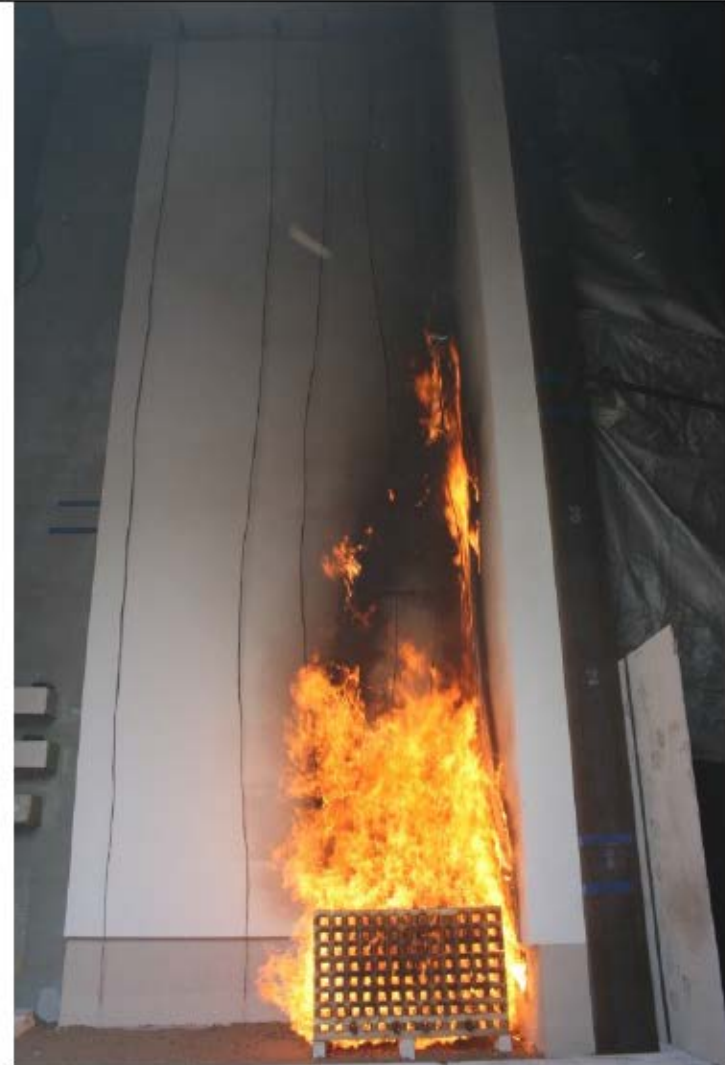
# Original WDVS und ertüchtigtes System

- Großversuch mit einer Zündquelle, die einem Müllcontainer entspricht, an einem bestehenden WDV System: 200 kg Holzkrippe
- Eckanordnung der Probe
- Dämmstoffdicke: 30 cm
- Organischer Putz
- Brandriegel (verklebt) in jedem 2. Geschoss
- Mit Perimeterdämmung

12.Min.

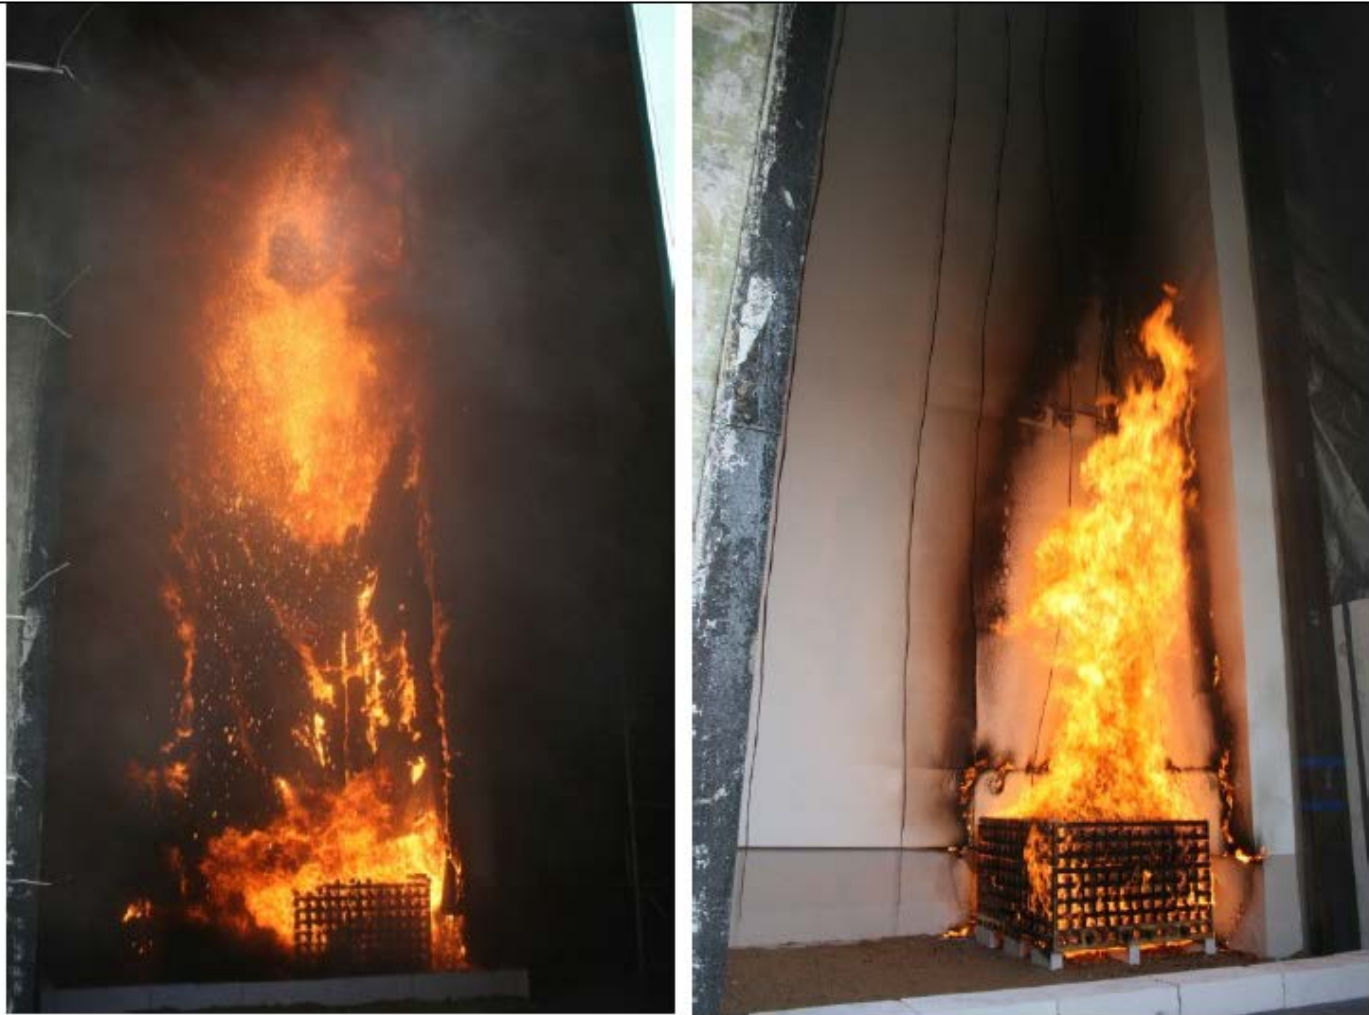
# Original WDVS und ertüchtigtes System

15.Min

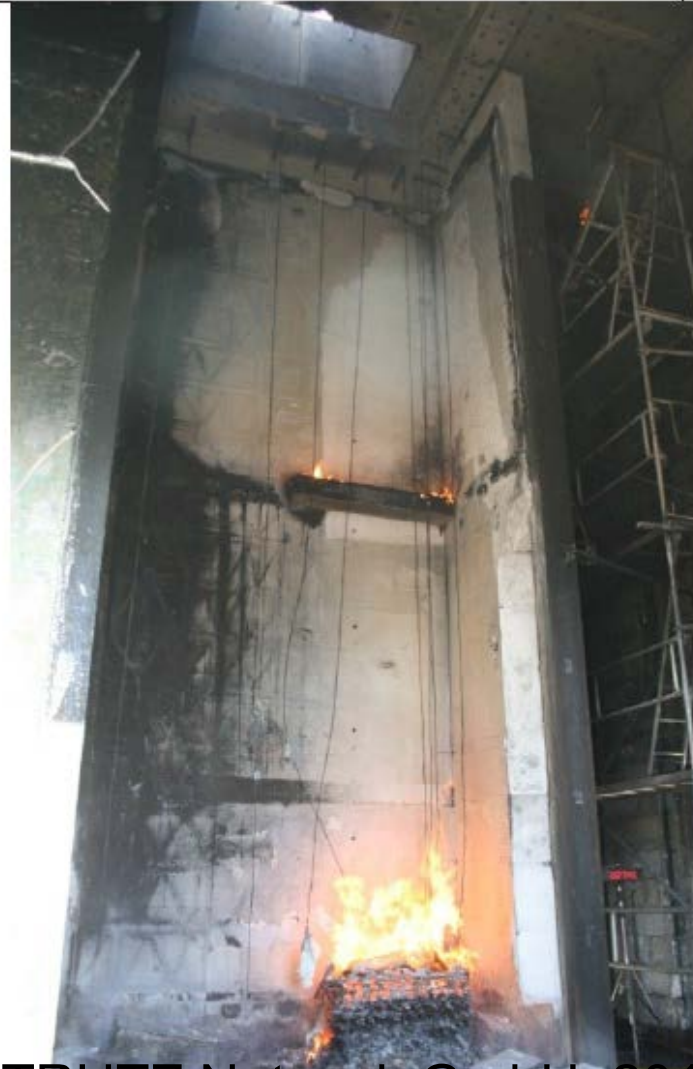
# Original WDVS

27.Min

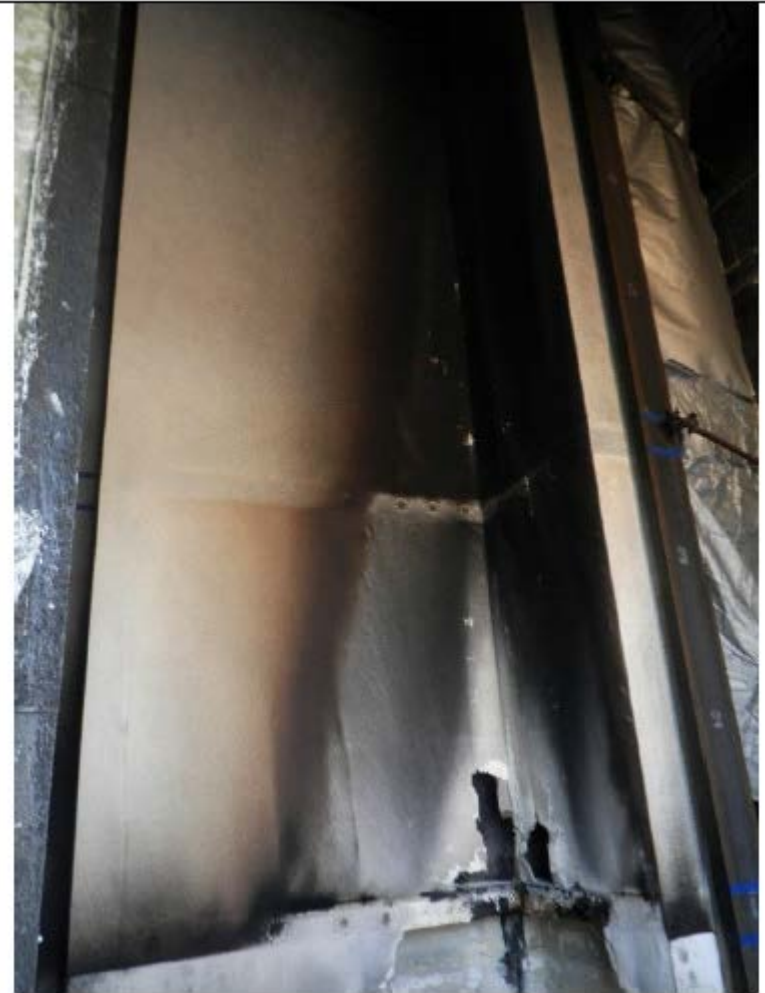
# Ertüchtigungsmaßnahmen

- Zusätzlicher Brandriegel im Erdgeschossbereich
  - Zusätzliche Verdübelung aller Brandriegel
  - Verstärkung der Ecke
- ➡ Signifikante Verbesserung des Brandverhaltens

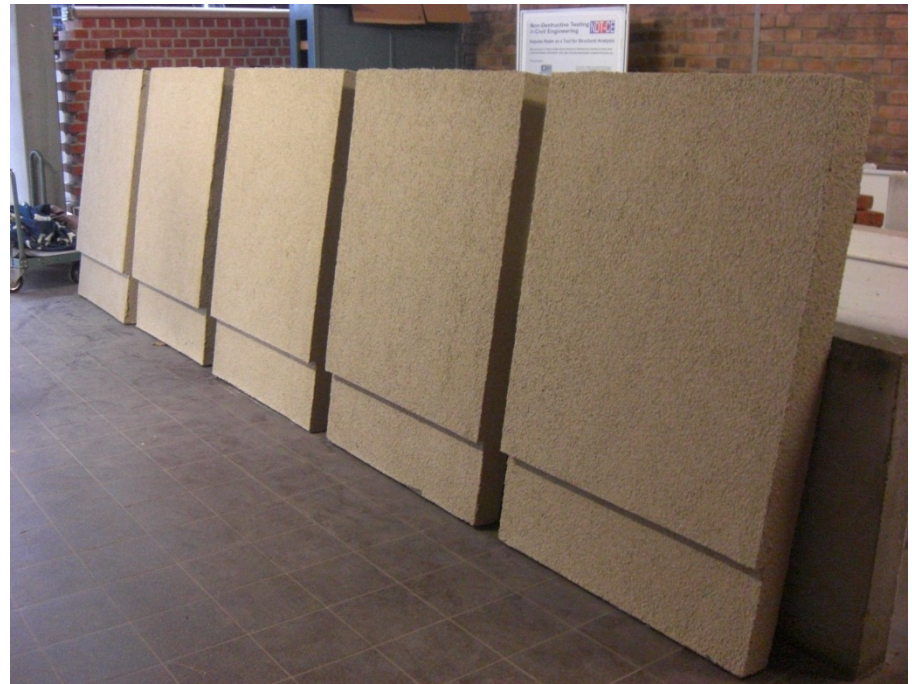
# Experimentelle Untersuchungen

- Untersuchung von WDVS mit und ohne Sockelbereich (insgesamt 10 Versuche)
- Variation der Parameter:
  - Leistung des Brenners
  - Größe der Beschädigung

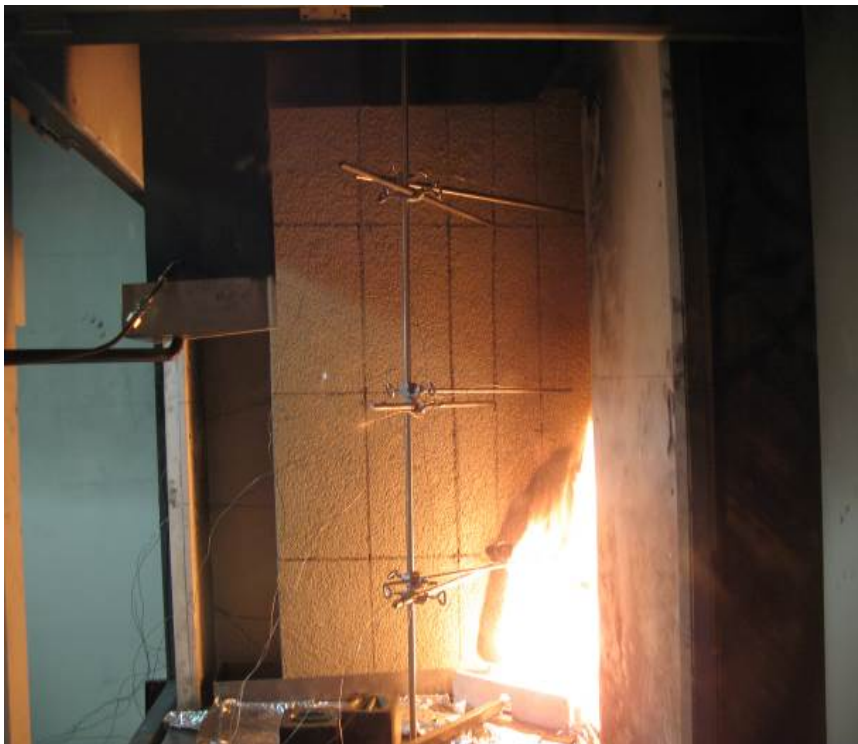
Vorversuch01: kleine Beschädigung,  
Leistung des Brenners: 30 kW

| Versuch | HRR Brenner | Beschädigung | THR600s | Aufreißen des Putzes |
|---|---|---|---|---|
| Vorversuch01 | 30 kW | klein | 1,2 MJ | nein |

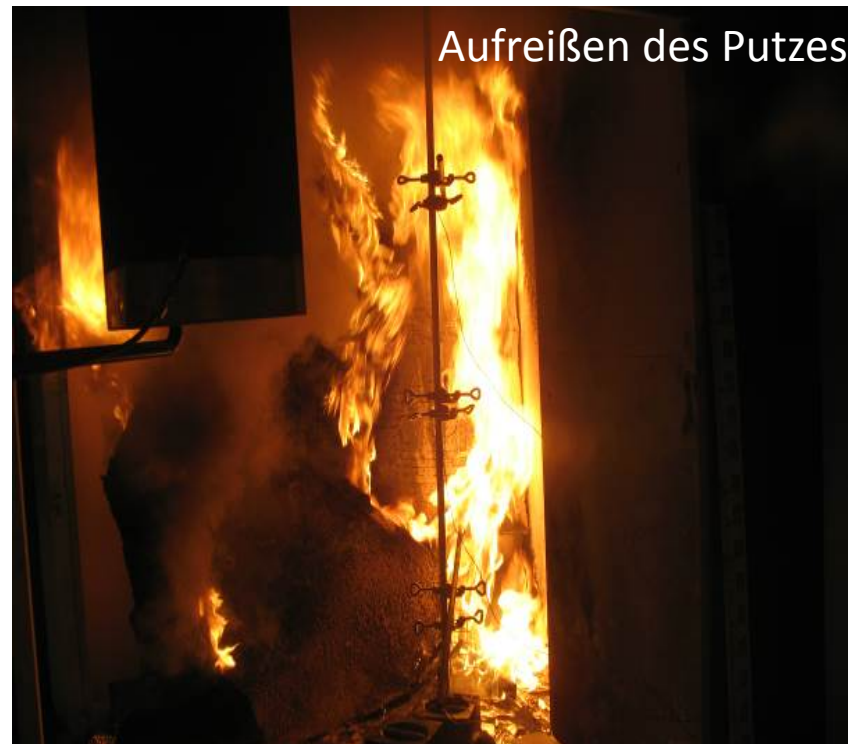
Vorversuch02, größere Beschädigung  
Leistung des Brenners: 123 kW

| Versuch | HRR Brenner | Beschädigung | THR600s | Aufreißen des Putzes |
|---|---|---|---|---|
| Vorversuch02 | 123 kW | groß | <b>10,7 MJ</b> | <b>ja</b> |

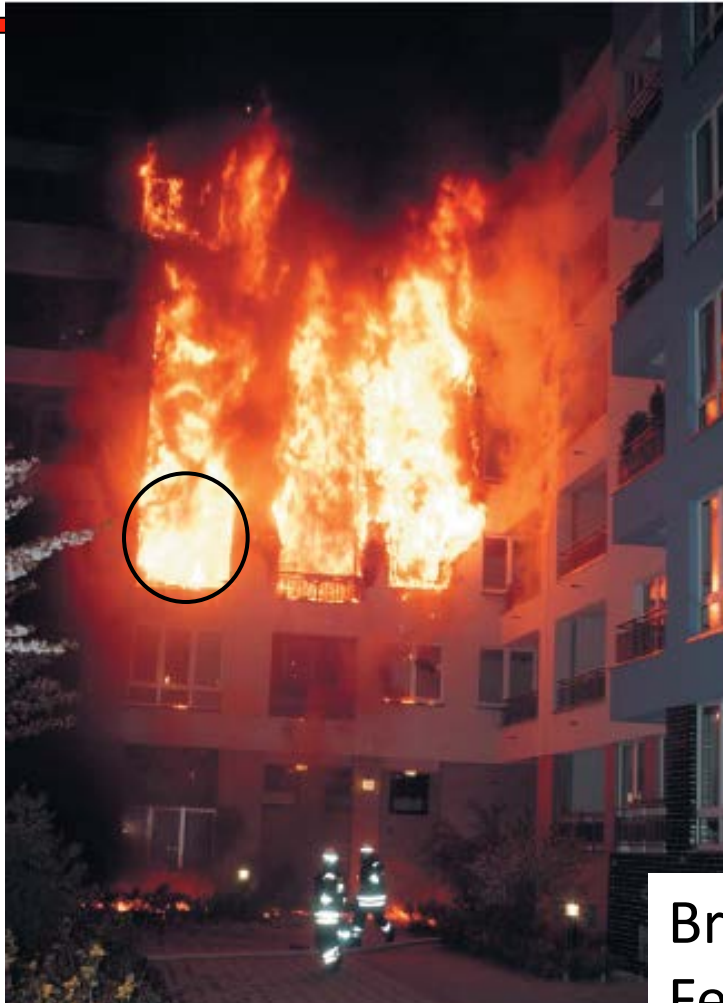
# Fassadenbrand in Berlin

- Fassade im Vollbrand
- Brandausbreitung durch Treppenhaus
- Zwei Tote im vierten und im fünften Obergeschoss, keine Fluchtmöglichkeit aus den Wohnungen

Brennende Fassade, als die  
Feuerwehr den Brandort erreicht

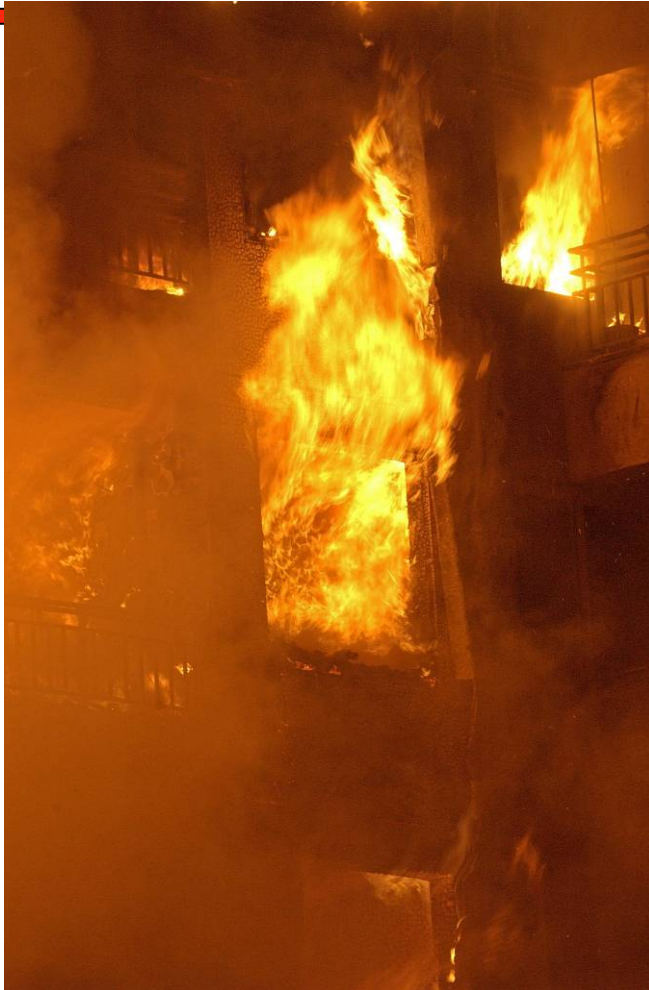
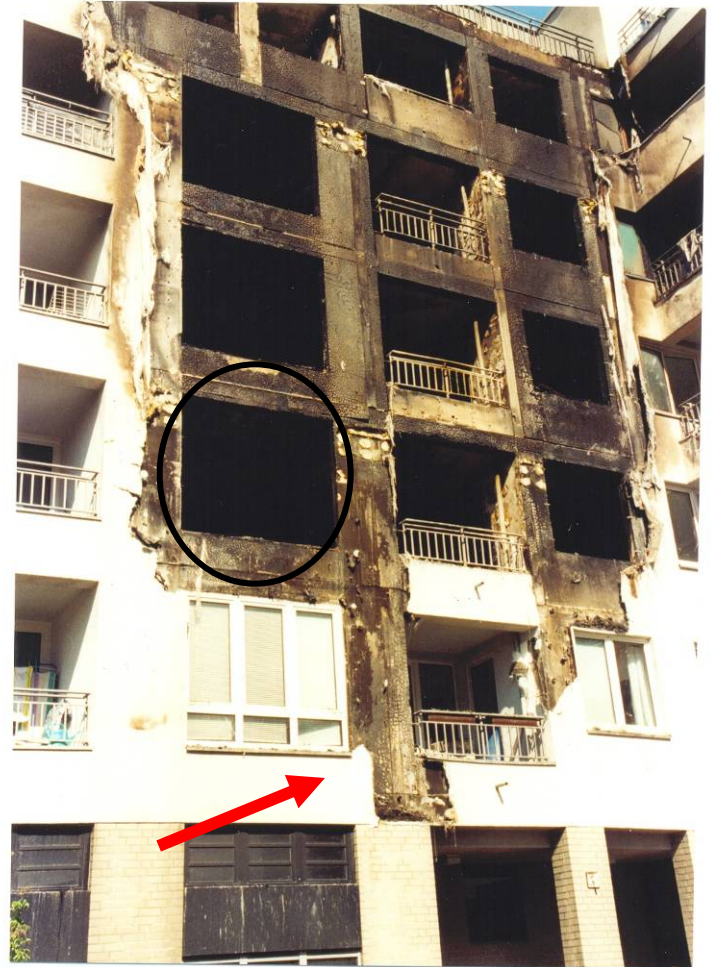
# Fassade

- Risse in der Fassade, Mängel beim Brandschutz
- Aufbau der Fassade: Verlorene Schalung (Spanplatte) + Polystyrol (Dämmung) + Putz
- Ertüchtigungsmaßnahmen nach Großversuch entsprechend Zulassungsversuch:
  - Zwei Gürtel aus Mineralwolle (50 cm breit) zwischen 2. und 3. Stock, 4. und 5. Stock
  - Schutz der Fassade an den Fenstern

- Brandlast in den Wohnungen war durch die verlorene Schalung sehr hoch
- Fassade erfüllte die Vorschriften auch nach der Ertüchtigung nicht
- Das Treppenhaus entsprach nicht den Vorschriften

**Brandausbreitung durch Treppenhaus, sehr schnelle Brandausbreitung in Wohnungen, hoher Wärmeeintrag in die Fassade, schnelle Brandausbreitung auf der Fassade über die Brandriegel hinweg**
