## Bewertung historischer Bauteile

Prof. Dr.-Ing. Jürgen Wesche  
Köln, 23. März 2010  
[j.wesche@gmx.de](mailto:j.wesche@gmx.de)

Brandschutz im Bestand

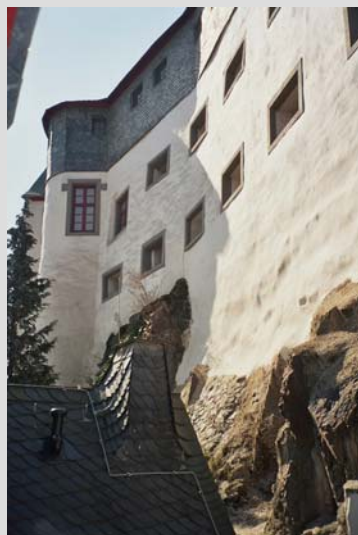
## Bauteile in einem Grafenschloss

Tragkonstruktion und

Bauteile von Rettungswegen

entsprechen nicht den heutigen  
Vorgaben

Umnutzung in Jugendherberge!

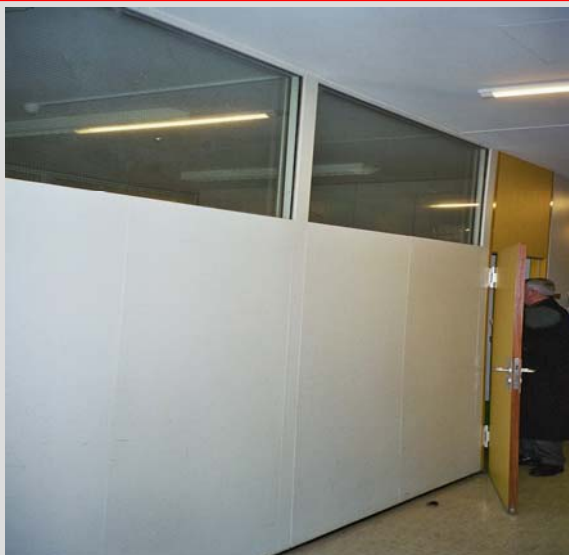
## „neue“ historische Wandkonstruktion

Schulbau 1970

Blechwand mit  
Verglasung

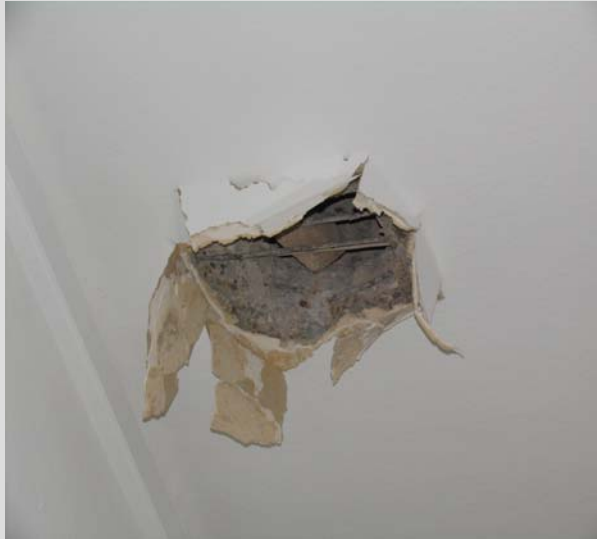
## Detailuntersuchung Decken

Gesamtaufbau  
Putzdicke und Aufbau  
Bewehrungsführung,  
ein- bzw. zweiachsig  
Betondeckung  
zerstörende Teil-  
untersuchung

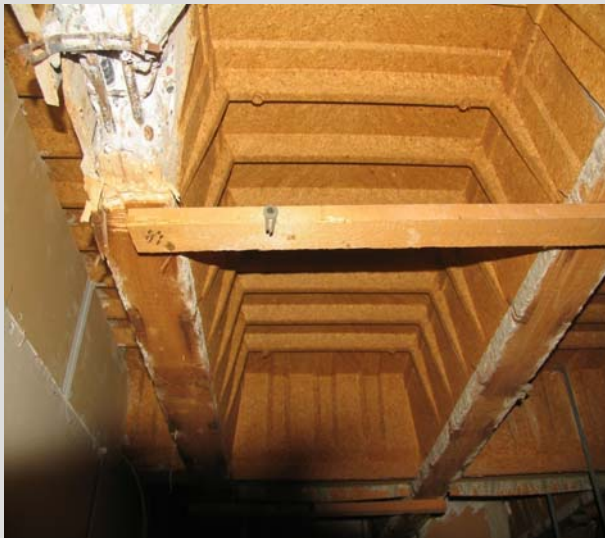
## Rippendecke mit verllorener Schalung

Schalkörper  
Holzfußleisten,  
Verbesserung F-dauer  
Rippenbreite,  
Bewehrungsführung  
statisches System  
Halbmassivstreifen?

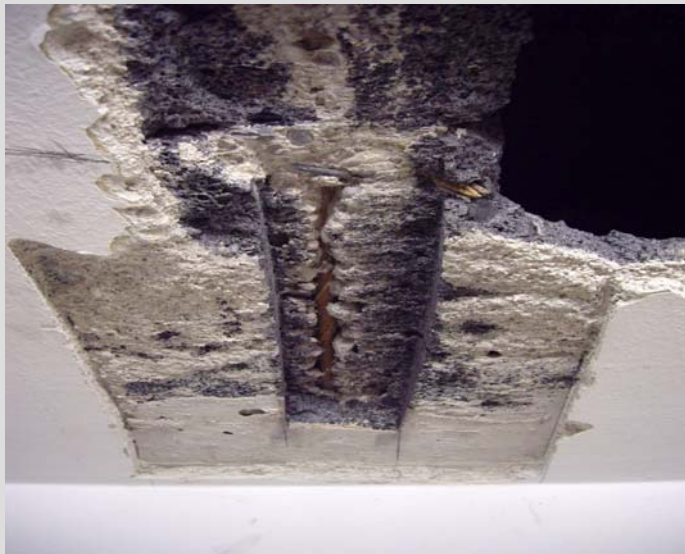
### Freigelegte Rippe, Schalkkörper und Putz

Achsabstand  
Bewehrung  
 $u > 35 \text{ mm}$

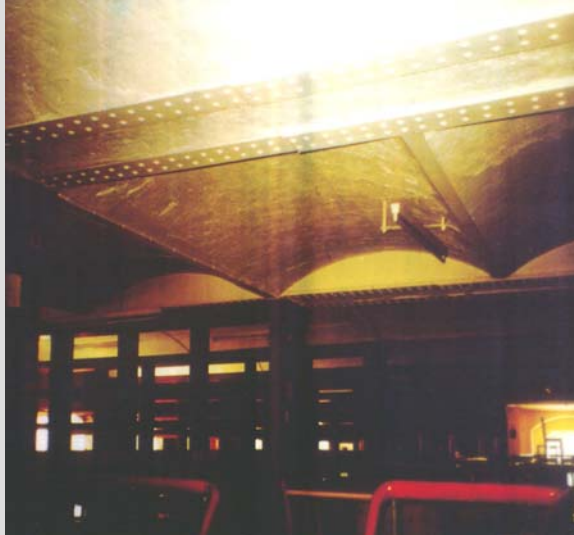
## Preußische Kappendecke

DIN 4102-4 keine F 30

tatsächlich i. A. > 30 min

Preußische BO 1928  
feuerbeständig

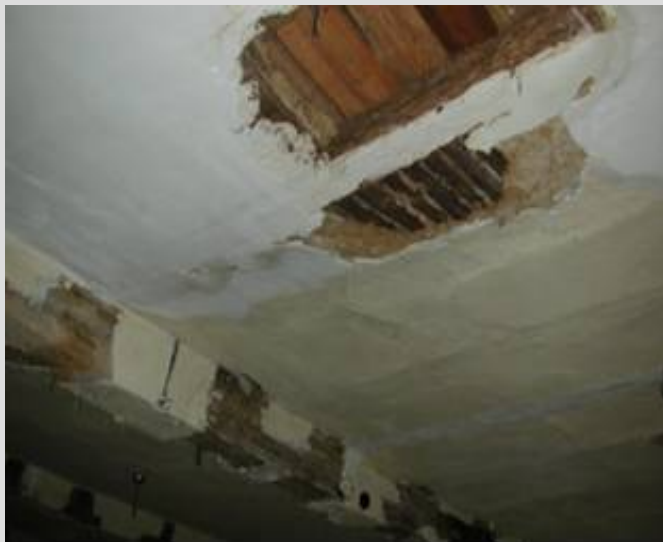
## Holzbalkendecke im Grafenschloss

Lehmputz zw. den  
Holzbalken

Holzdielung

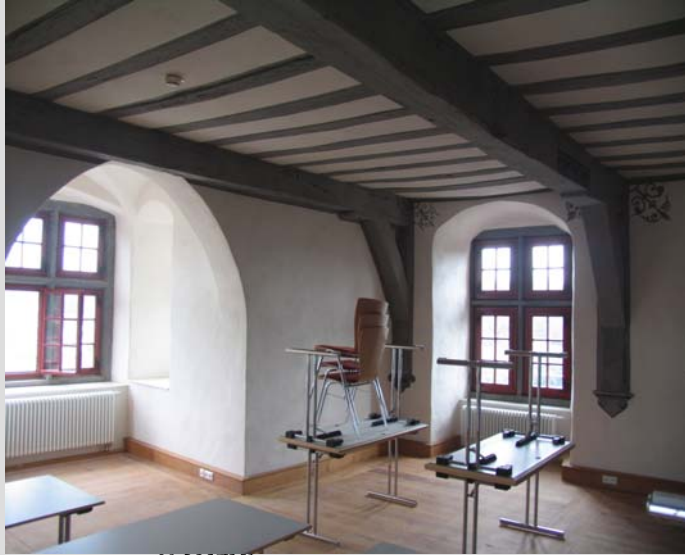
## Nachgerüstete Holzbalkendecke

Putz auf  
Drahtgewebe  
zwischen den  
Balken

Trockenestrich

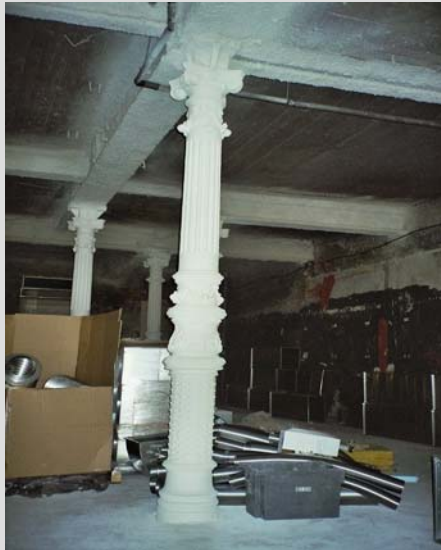
## Gussstützen im Bestand

F 30 ohne Maßnahmen

Beschichtung bei Denkmalschutz  
F60 bis F 90

Spritzputze im Industriebau  
Beliebige F-dauer

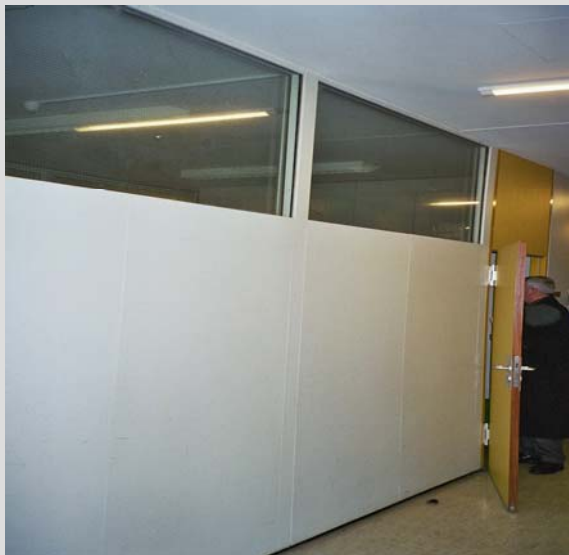
## Wandkonstruktion mit Oberlicht und Tür

Nachweis 1970?

Verglasung:  
Drahtspiegelglas

Tür: Dichtschließend  
ggf. mit Oberlicht

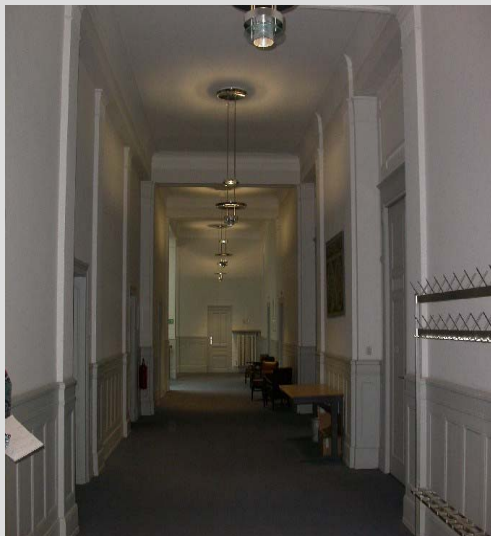
## Brennbare Bekleidungen im Flur

Abweichung von genereller  
materieller Anforderung:  
nichtbrennbare Bekleidungen

Denkmalschutz, bei Neubau  
ggf. Schrammborde in  
Krankenhäusern

Wandbekleidungen unten

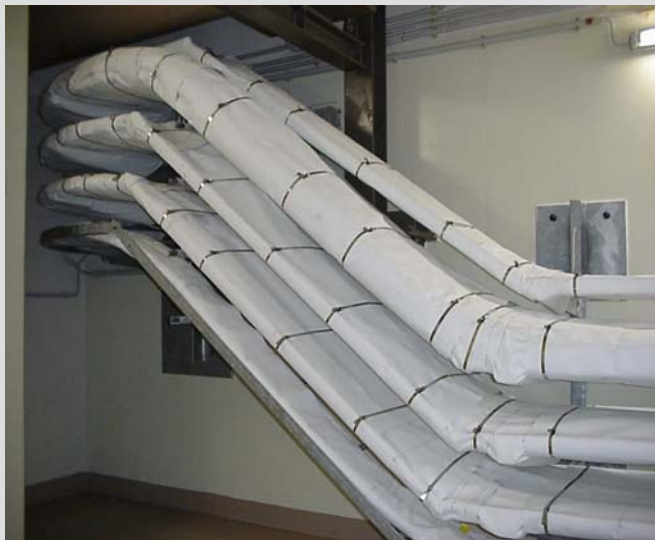
## Kabelbandagen an Kabeltrassen

Kompensation

abZ  
Rettungsweg nicht  
zulässig

Abweichung,  
Schutzziel erfüllt

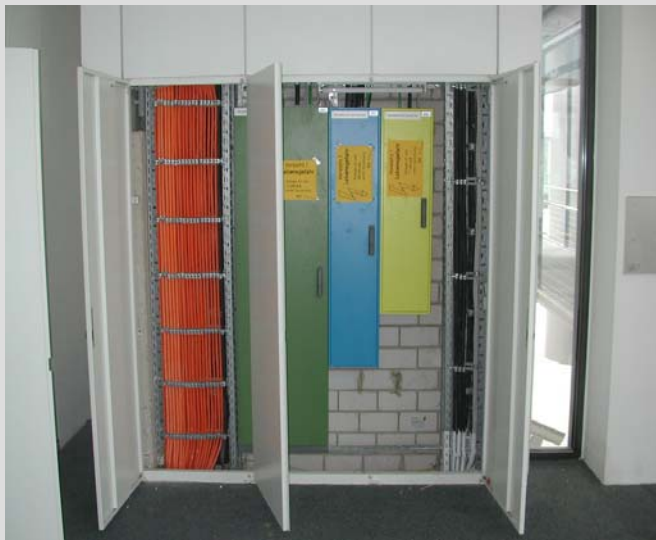
## Leitungsanlagen in Rettungswegen

Schacht im Flur

Blechbekleidung?

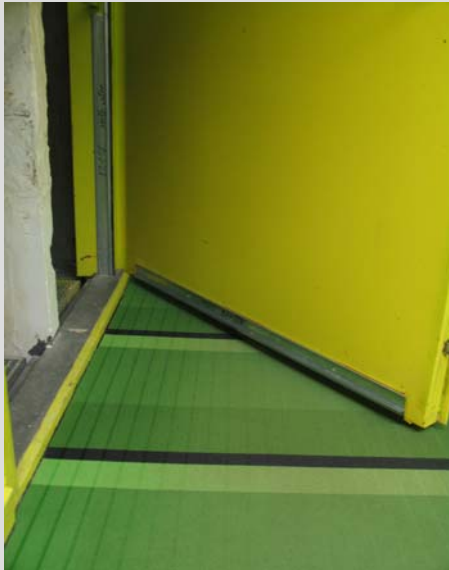
## Nachrüstung von Schachttüren

Absenkbare Bodendichtung

dreiseitig umlaufende  
Silikondichtung

ggf. Einbau einer DSB-Leiste  
am unteren Türrand

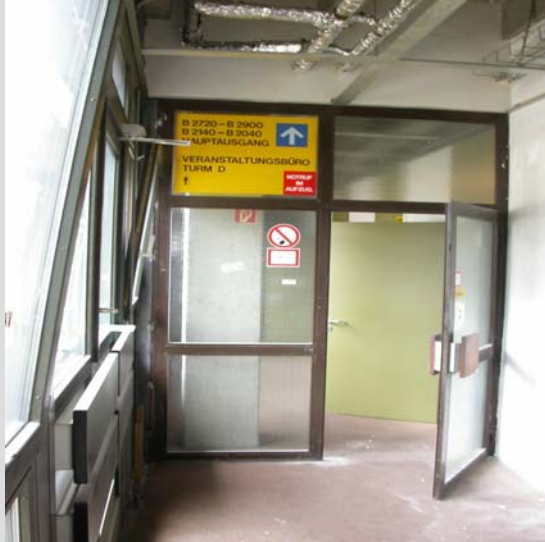
### Brandschutztür in einem notwendigen Flur

Stahlrahmen mit  
Drahtspiegelglas

Bestandsschutz?

Abschottungen über  
der Tür?

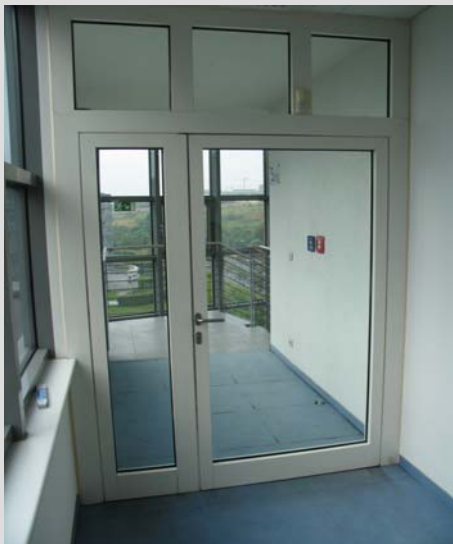
### T 30-Tür zum Treppenraum

T 30-Tür nach Konzept

Anschluss an Fassade  
ohne Brandschutzanforderungen

Nachrüstung problematisch

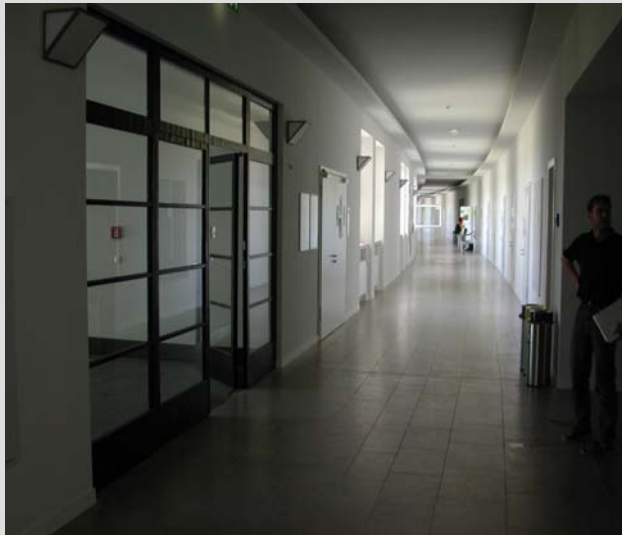
## Flur und Tür

Denkmalschutz

T30-Tür nach HHR

Nachrüstung der  
Scheiben
