## *Flucht- und Rettungswege*

### **Flucht- und Rettungswege im Bestand**

#### **„ Die Sicht der Feuerwehr“**

**B. Schulzki**  
**Berufsfeuerwehr Köln**

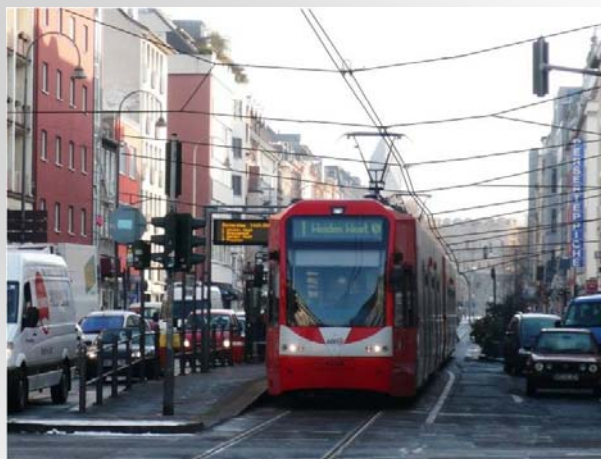
## *Städtische Infrastruktur*

Wie bringt man hier eine Drehleiter in Stellung?

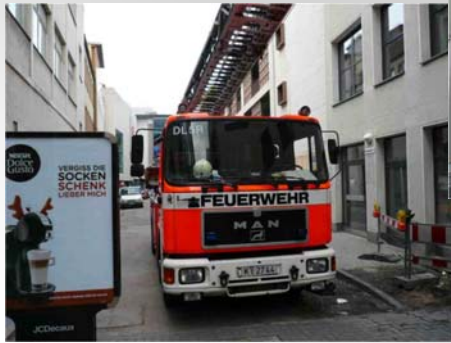
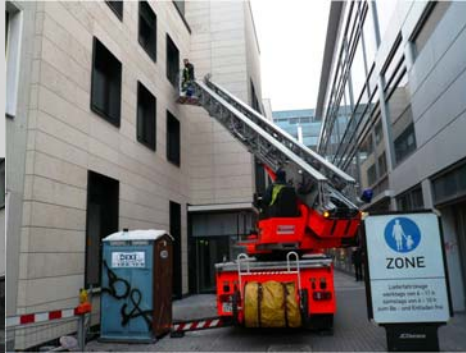
## *Großflächige Beschilderung*

Die Beschilderung behindert sowohl die Durchfahrt als auch die Anleitung.

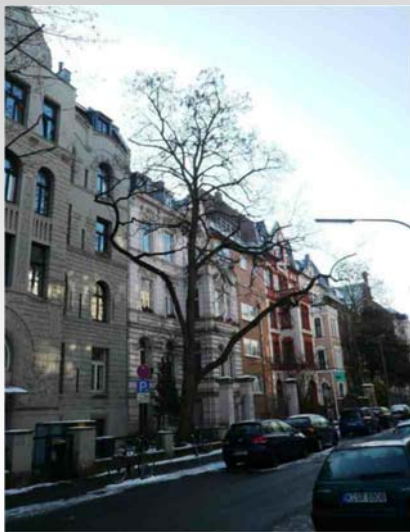
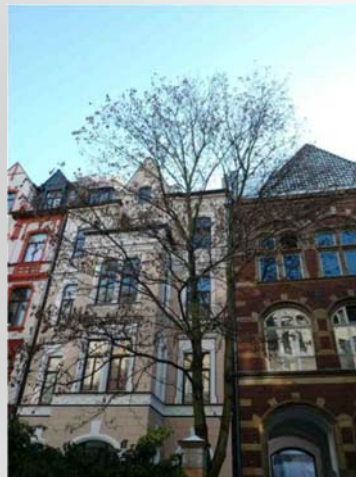
## *Geschützter Baumbestand*

- Der Baumbestand innerhalb der Stadt untersteht einem besonderen Schutz.
- Im Laufe der Zeit verändert sich der Bewuchs.
- Keine ständige Kontrolle des Baubewuchses möglich.

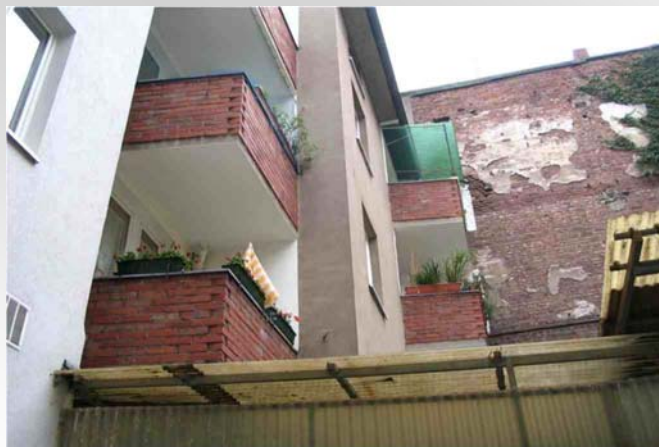
## *Verbauen von Innenhöfen*

- **In der überwiegenden Zahl illegal errichtet.**
  - Zumeist aus brennbaren Baustoffen

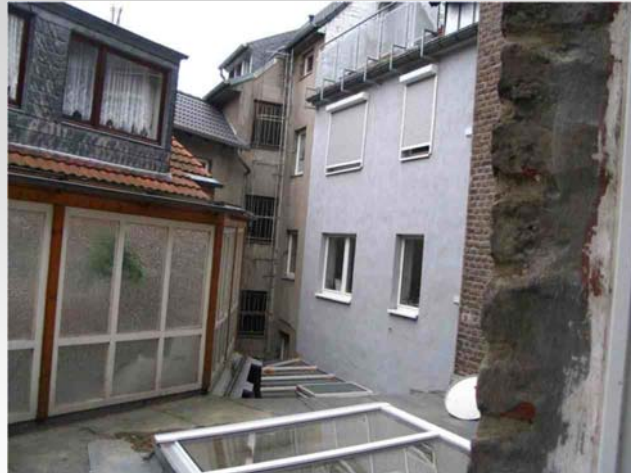
## *Verbauen von Innenhöfen*

Wenn der Nachbar baut, kann ich das auch!  
Wer ist hier verantwortlich?

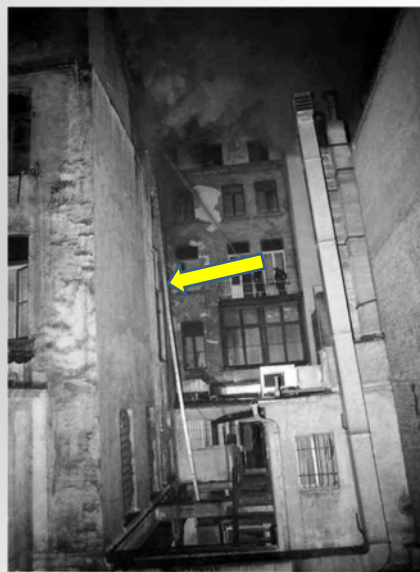
## *Hinterhöfe/ Innenhöfe*

Dramatischstes Ereignis  
in Köln 1987. (4 Tote)

Vornahme von 8  
Steckleiterteilen in einem  
Innenhof.

Einsatz unter Missachtung  
aller  
Sicherheitsvorschriften

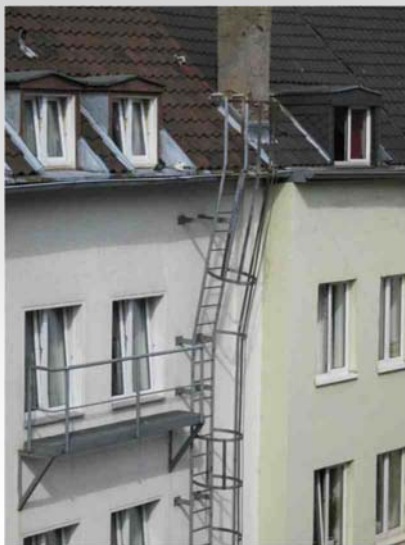
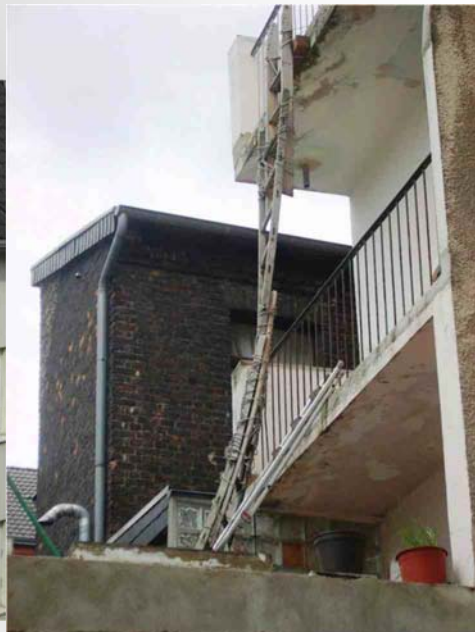
### *Ergebnisse:*

- Unbürokratische Genehmigung von Notleitern ohne statischen Nachweis.
- In die Diskussion gerieten die Notleiter durch mehrere Unfälle. In allen Fällen wurden die Ausstiegspodeste der Notleiter als Balkon missbraucht.
- August 2000        - 4 Jugendliche (schwerverletzt)
- Dezember 2000    - 1 Person (tödlich verunfallt)
- Juli 2001           - 4 Personen (2 Tote, 2 schwer verletzt)

- Vor den Unglücken wurde die Anbringung von Notleitern nur durch die Feuerwehr gefordert, jedoch nicht kontrolliert.
- Nach den Unfällen wurden die Notleitern durch ein extra eingerichtetes Sachgebiet (Altbau) der Abteilung VB kontrolliert.
- Seit dem: Baugenehmigung und statischer Nachweis erforderlich.
- Kontrolle in Abstimmung mit der Bauaufsicht.

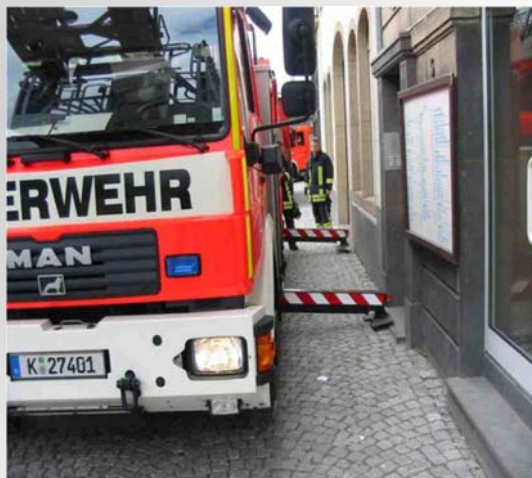
## *Straßenbreite*

Die Straßenbreiten der Altstadtkerne sind nur bedingt mit modernen Großfahrzeugen nutzbar.

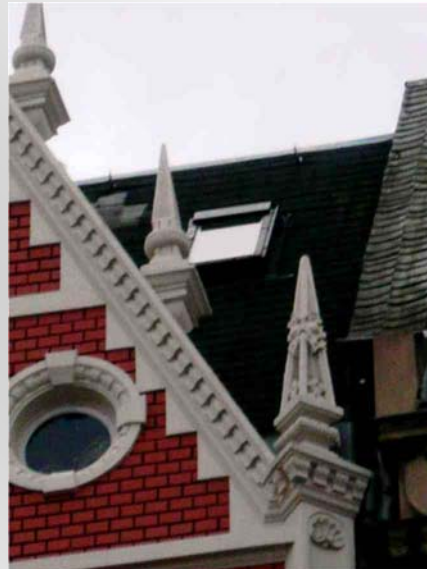
## *Anleiterbare Stellen*

- Große Problematik bei Giebelaufsätzen bzw. Ziergiebeln.
- Abstand von Dachflächenfenstern zur Traufe.
- Größe der Rettungsfenster.

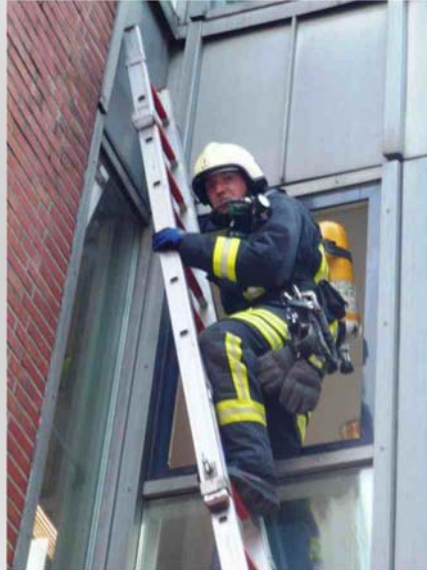
## *Größe der Rettungsfenster*

- **Heutige Größe der Rettungsfenster ist oftmals nicht zu realisieren.**
- **Kostenpflichtige Anleiterprobe ist erforderlich.**
- **Probieren geht oft über studieren.**

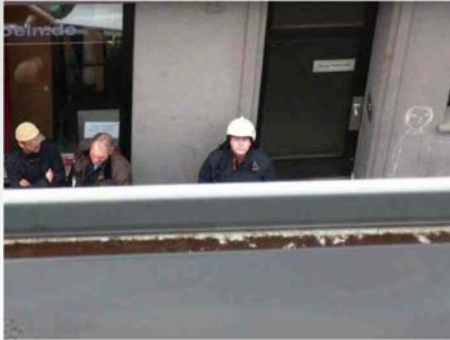
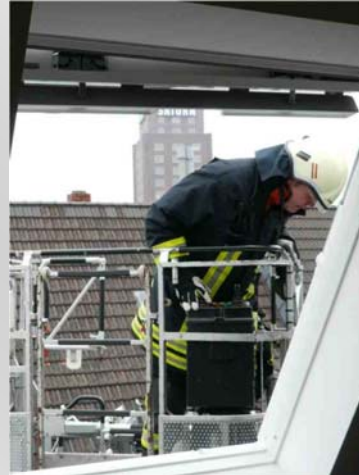
## *Anleitern im Dachgeschoss*

- **Bemerkbar machen zur öffentlichen Verkehrsfläche.**
- **Der Einstieg mit Atemschutzgerät muss möglich sein.**
- **Tragbare Leitern müssen i.d.R. in das Fenster gestellt werden können.**
- **Dachfenster müssen so weit öffnen, dass ein Einstieg in den Korb der Drehleiter möglich ist.**

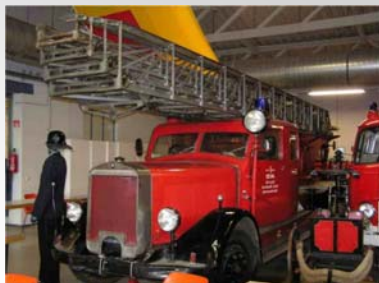
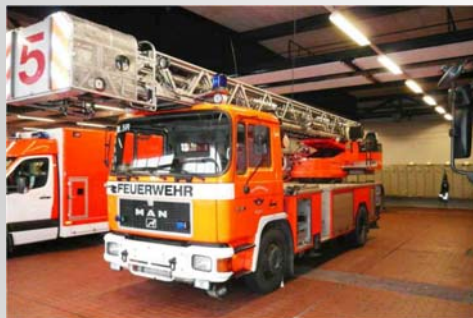
## *Technik der Feuerwehren*

Starke Veränderung durch neue Fahrzeuge

- Fahrzeugindustrie orientiert sich an der Nutzfahrzeugentwicklung.
- Heutige Fahrzeugnorm: 14 t Fahrgestell  
2,30 – 2,50m Breite  
3,30m Höhe
- Daher sind die Vorgaben der BauO NRW einzuhalten.
