# **Brandverhalten von WDVS mit einer Dämmung aus schwerentflammbarem Polystyrol-Hartschaum (DIN 4102-B1)**

**Dipl.-Phys. I. Kotthoff**

# Brand Adickesallee in Frankfurt/Main am 29.05.2012

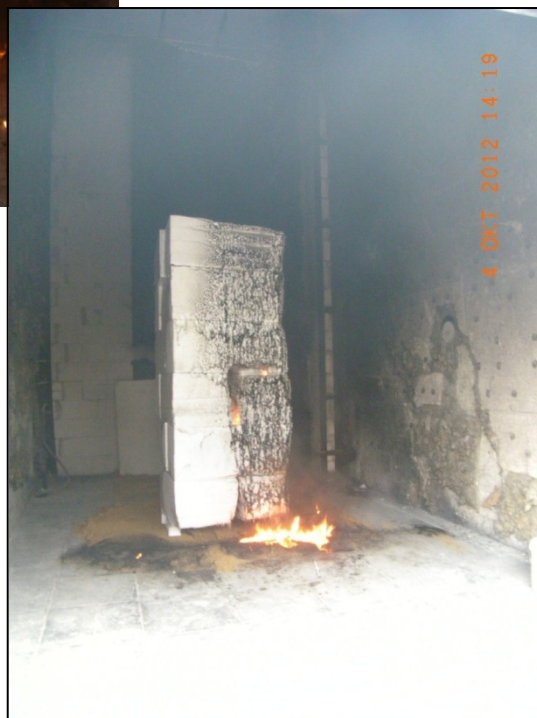
**Haarspray  
als „Flammenwerfer“**

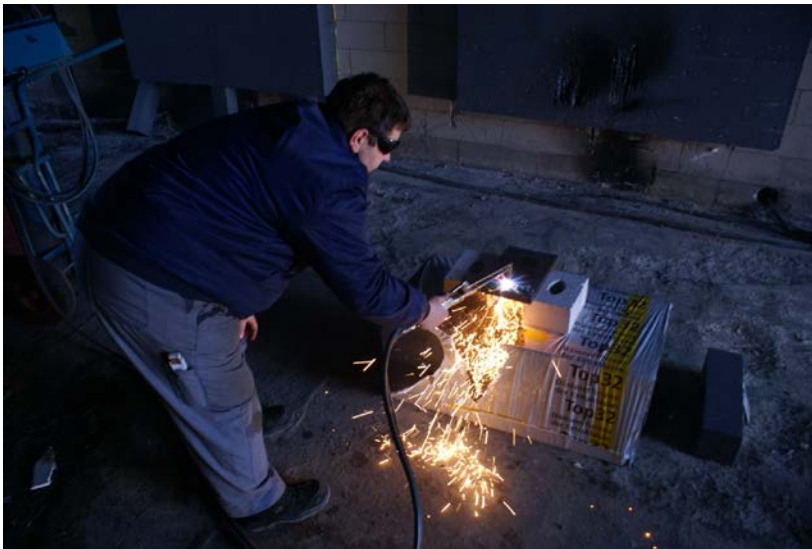
**20 mm Stahlplatte durchtrennen mit Schneidbrenner**
