# Brandschutz im Brennpunkt 2019

## Beschreibung des Prüfaufbaus

FeuerTrutz Network GmbH, 2019

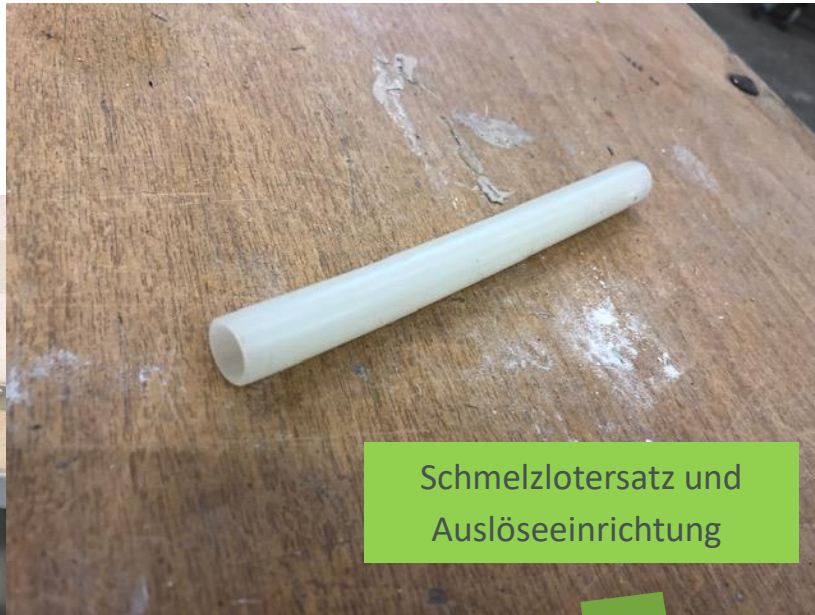
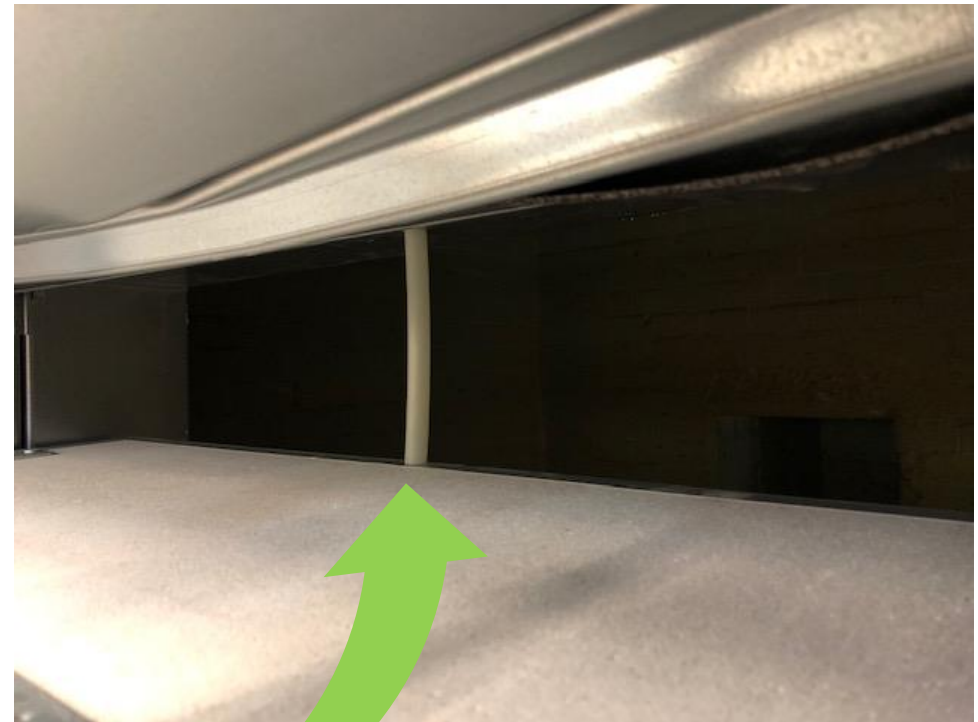
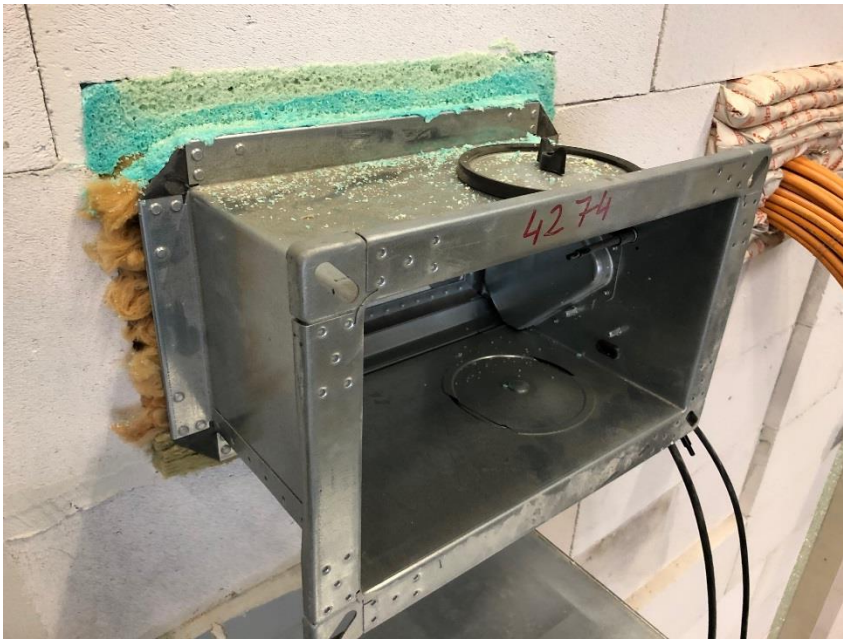
## Probekörper 1

Schmelzlotersatz und  
Auslöseeinrichtung

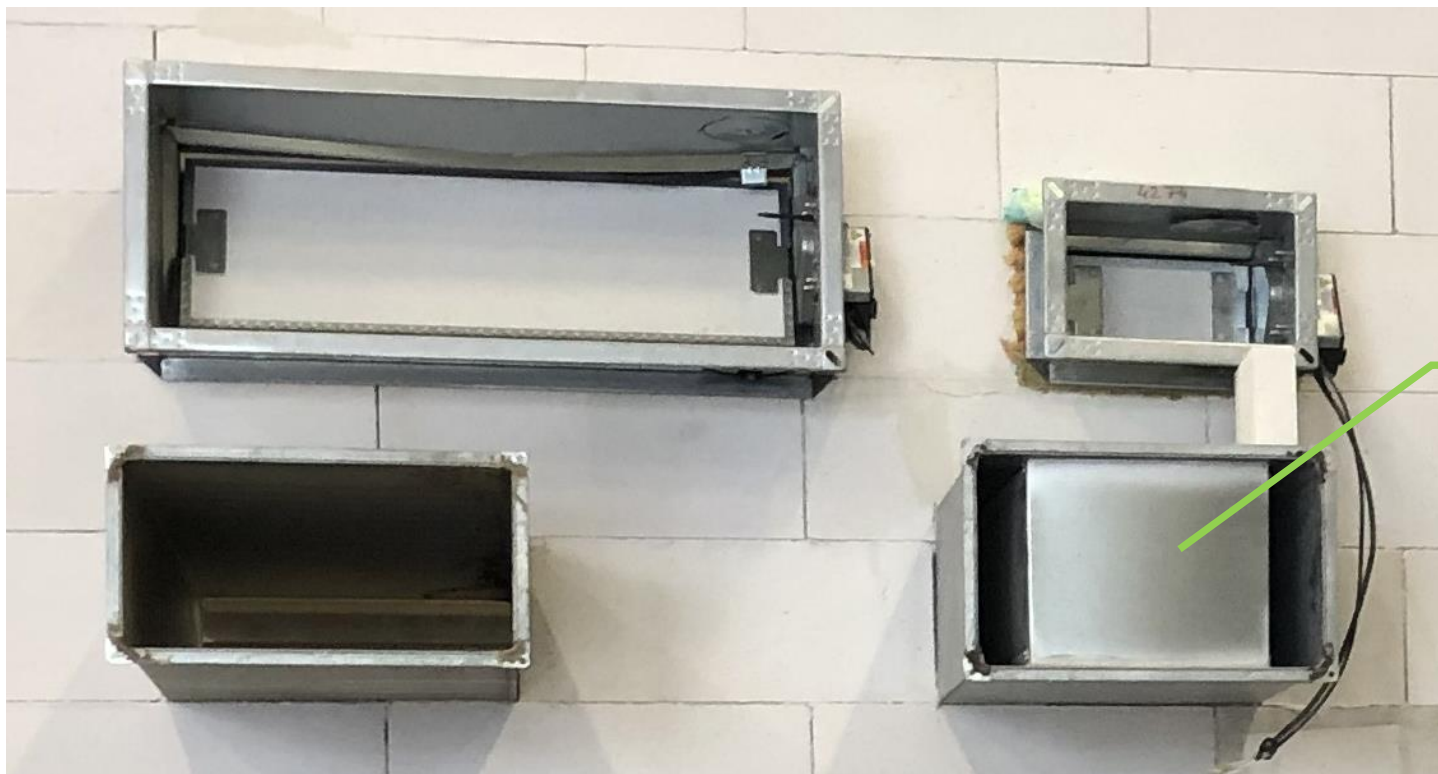
## Probekörper 2

Brandschutzklappe mit unterschiedlichem Fugenverschluss (jeweils ca. 50 mm)

- obere Fuge: handelsüblicher Bauschaum
- rechte Fuge: Papier/Karton (verputzt)
- untere Fuge: Mineralwolle; Schmelzpunkt > 1.000 °C
- linke Fuge: Mineralwolle; Schmelzpunkt < 1.000 °C

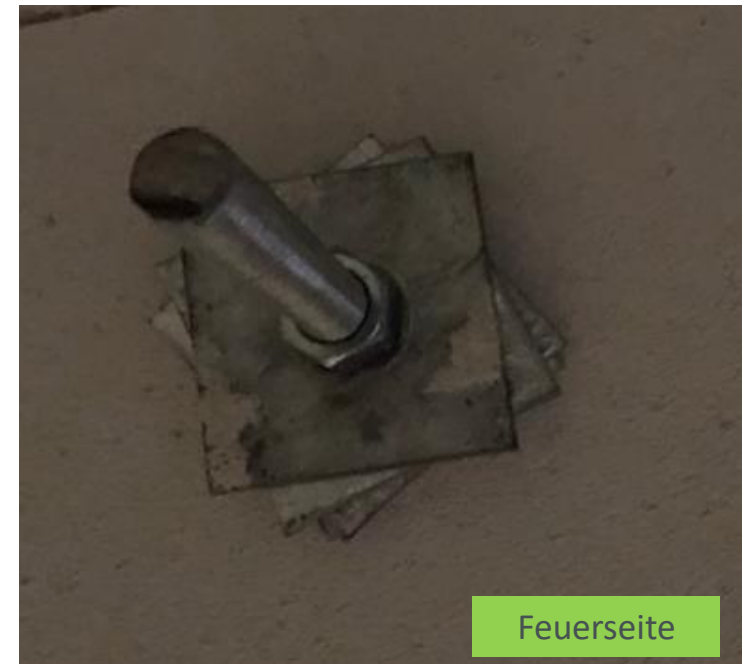
## Probekörper 13

Gewindestangen als Durchsteckmontage  
M8 und M16

Temperaturübertragung???

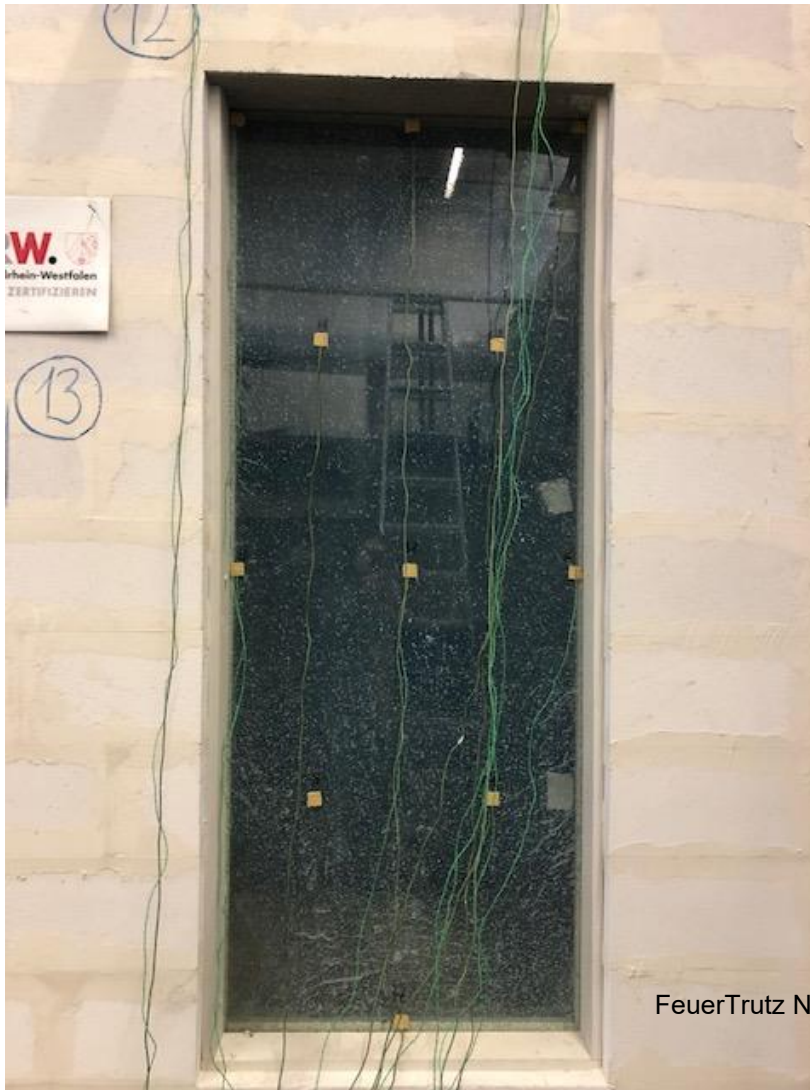
## Probekörper 12

- Glaselement einer beschädigten F30-Verglasung
- Abmessungen: 885 mm x 2.230 mm
- Die Glasscheibe auf der Feuerseite ist gesplittert, auf der Luftseite noch unbeschädigt

In welcher Versuchsminute versagt das Glaselement hinsichtlich des Raumabschlusses?

- Flammen > 10 Sekunden
- Angehaltener Wattebausch entzündet sich innerhalb von 30 Sekunden
- Bauteilversagen
