# **Brandverhalten von WDVS mit einer Dämmung aus schwerentflammbarem Polystyrol-Hartschaum (DIN 4102-B1)**

**Dipl.-Phys. I. Kotthoff**

# Brand Adickesallee in Frankfurt/Main am 29.05.2012

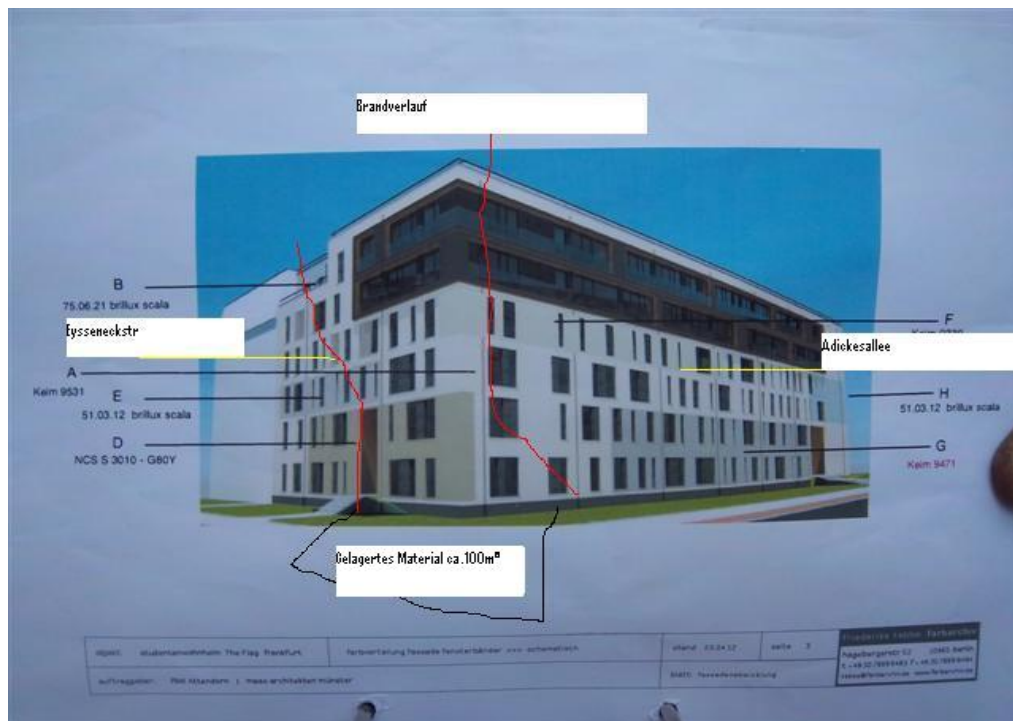
## Zustand des Gebäudes vor dem Brand

- ⇒ Brand vor und an einem 6 geschossigen Gebäude im **Bauzustand (Baustelle!!!)**, kein **Gebrauchszustand**
- ⇒ beabsichtigte Außenwandbekleidung: WDVS
  - Dämmung 200 mm EPS (DIN 4102-B1, 16 kg/m³)
  - armiertes, zweilagiges Kunstharz-Dünnputzsystem (4 mm)
  - Brandriegel aus Steinwolle (A1, Schmelzpunkt > 1000 °) vollflächig mineralisch verklebt oberhalb des 2. und 4. OG
  - Fassade an Frontseite armiert, ab 12 m Höhe Oberputz, Sockel noch offen, rechte Gebäudeseite noch unverputzt
- ⇒ **WDVS nicht im Gebrauchszustand nach Zulassung!!!**

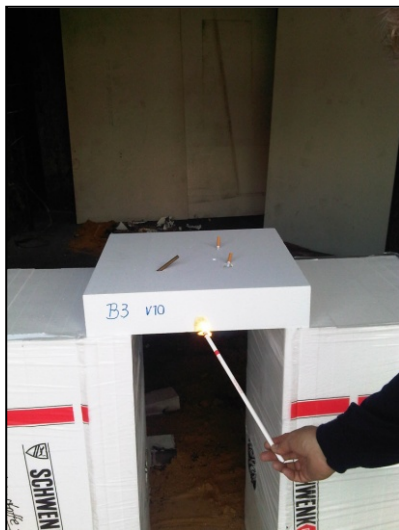
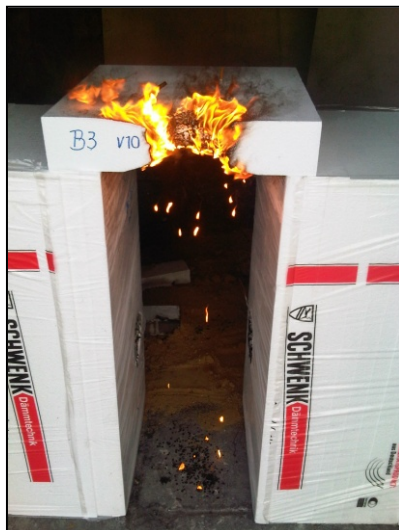
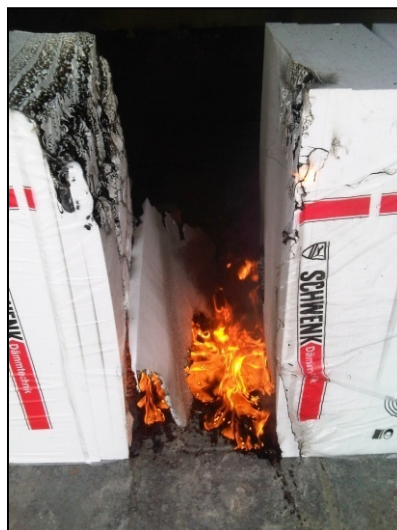
brennende Zigaretten ohne „Glimmsperre“ und Zigarillos auf leichtentflammbarem (B3 bzw. F) Polystyrol-Hartschaum gelagert auf 2 EPS-Blöcken (DIN 4102-B1)

Mit einer Zigarettenkippe ist selbst EPS ohne Flammenschutzmittel (B3) nicht zündbar!!!!

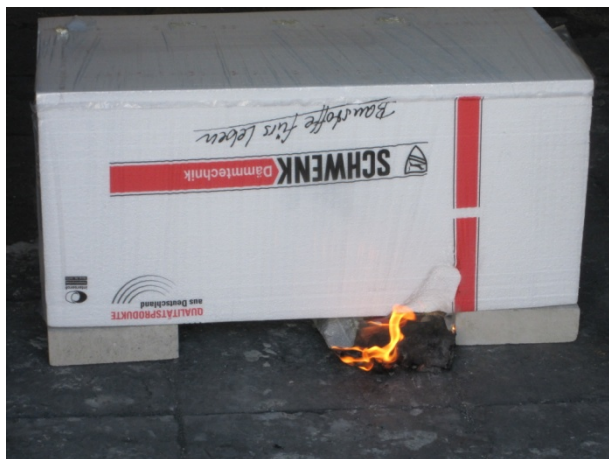
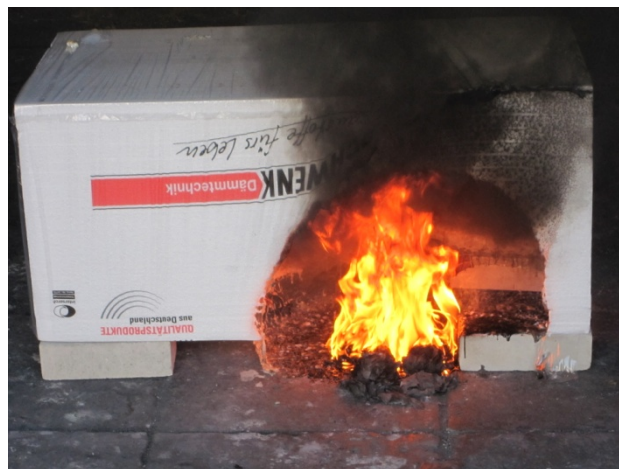
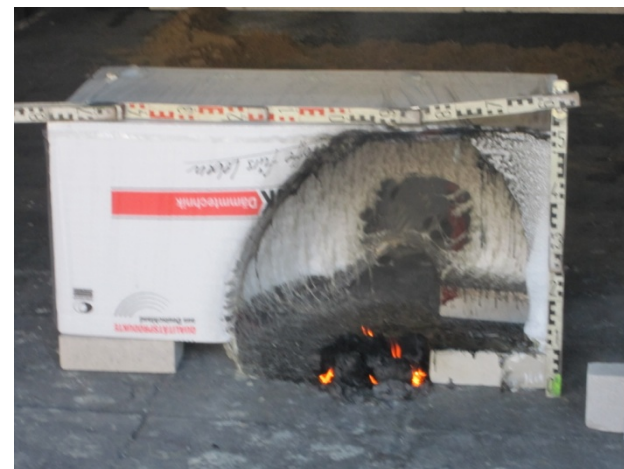
100 g Knüllpapier unter schwerentflammbarem EPS

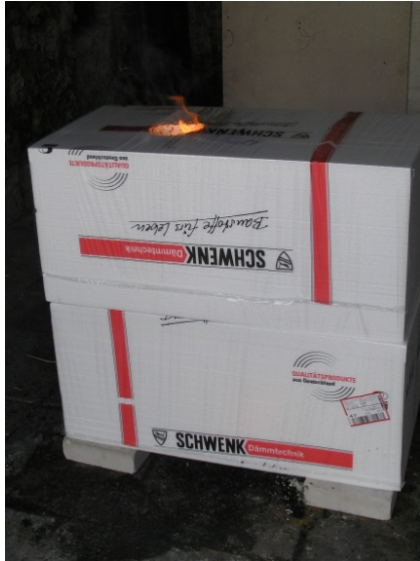
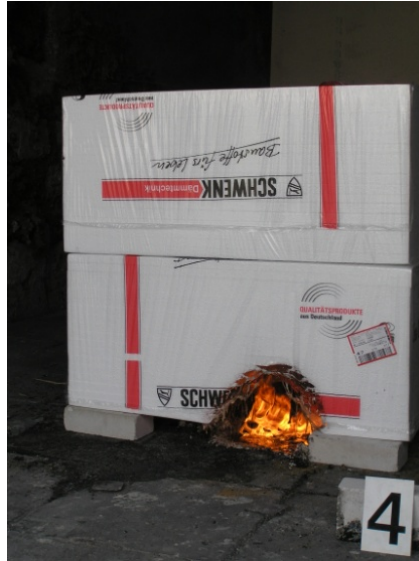
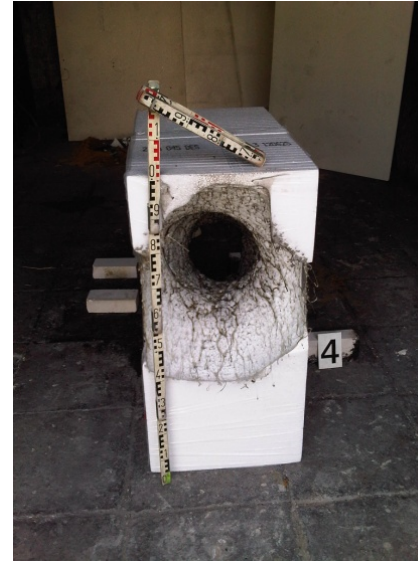
brennendes „Bengalo“ in  
EPS-Stapel gesteckt

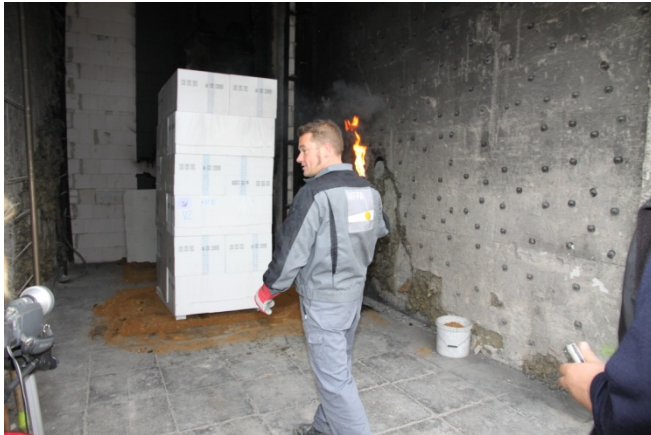
„Molotow-Cocktail“ auf  
Boden direkt vor EPS-  
Stapel geworfen

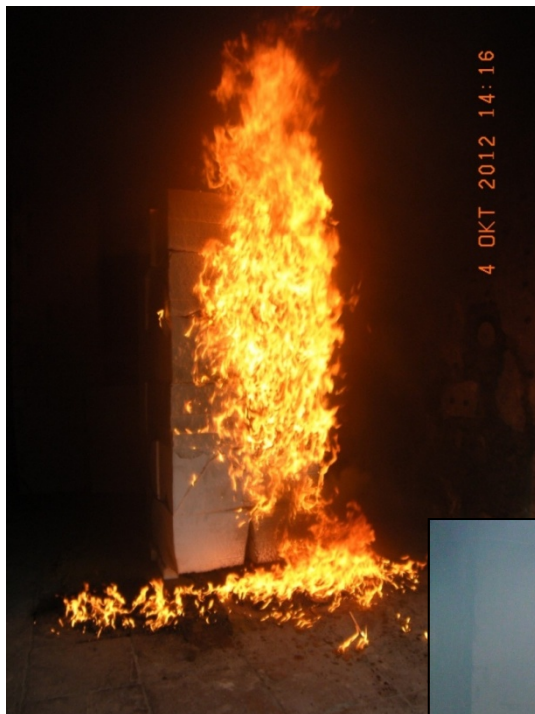
**1 l Benzin  
flächig verschüttet**

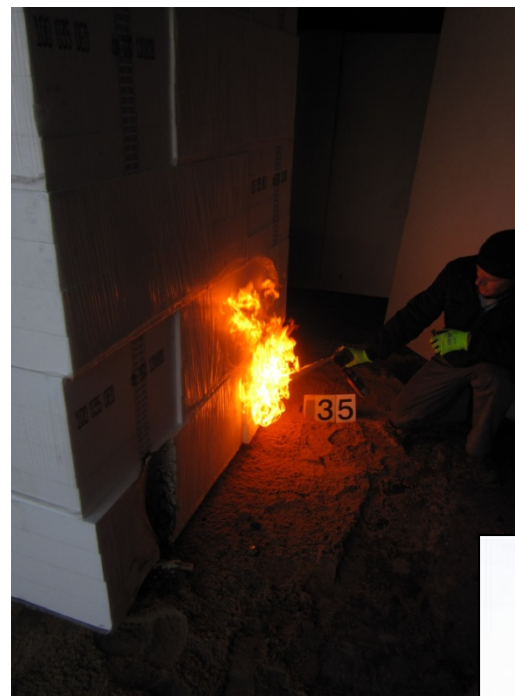
**Haarspray  
als „Flammenwerfer“**

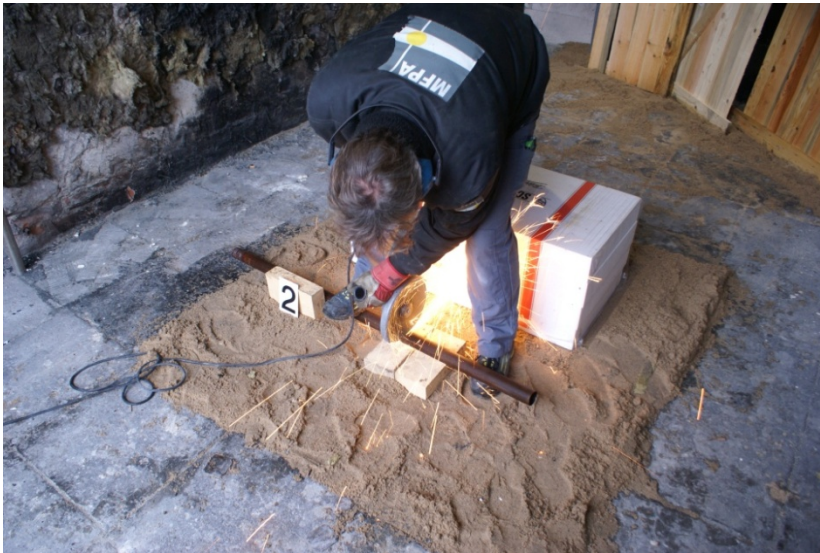
**Stahlrohr durchtrennen mit der Flex**

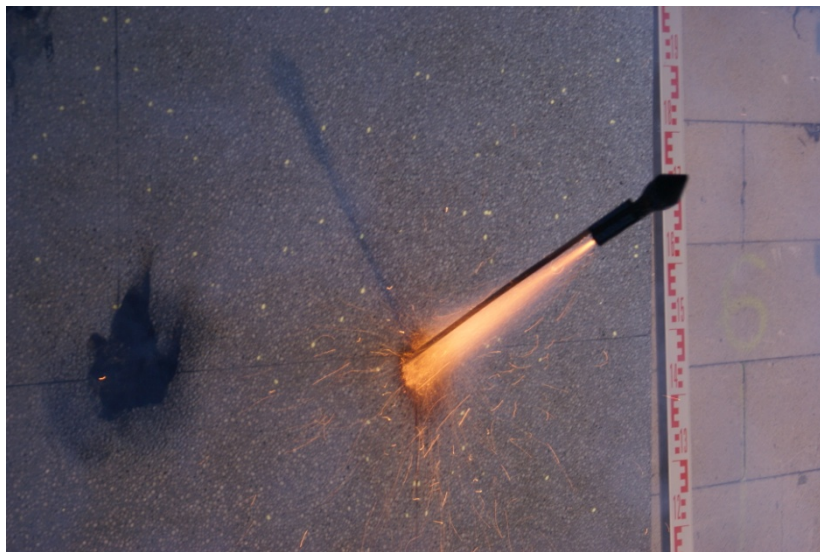
EPS als Starttrampe

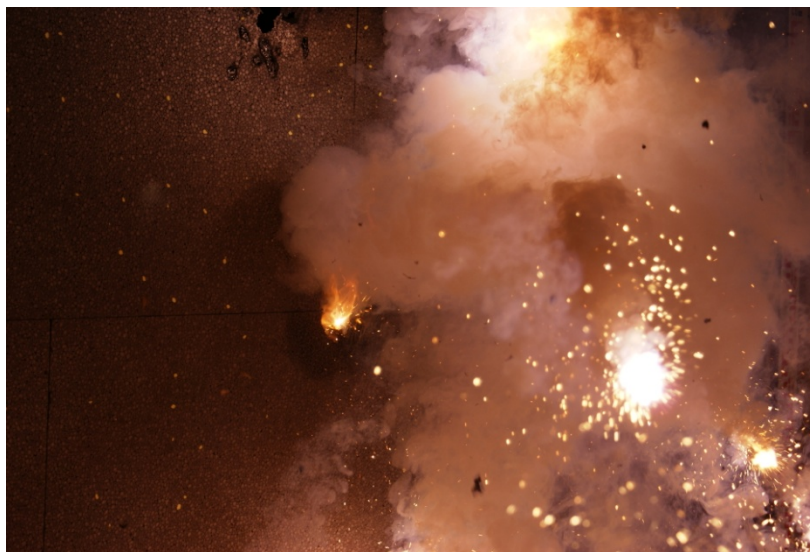
Rakete in EPS gesteckt

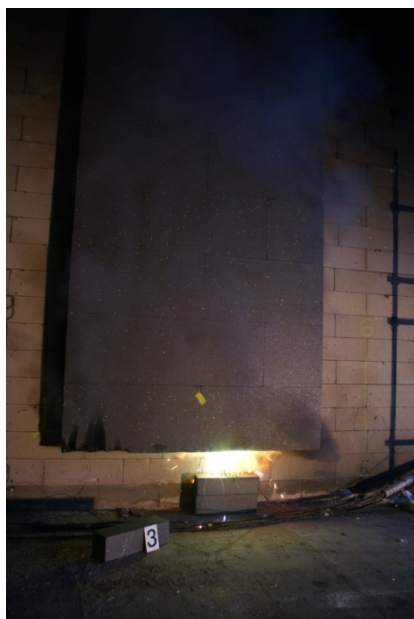
„Fontäne“ am Boden

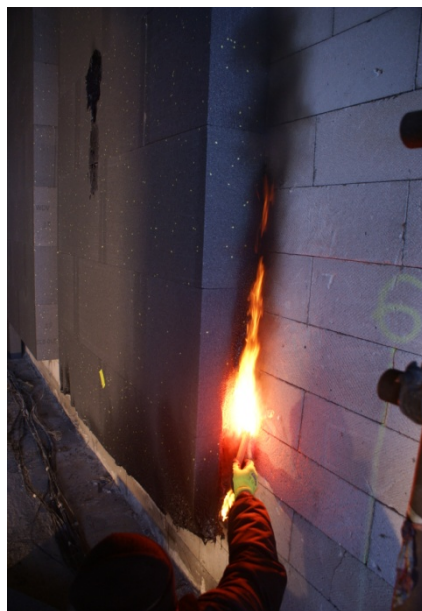
Zündversuche mit „Bengalos“

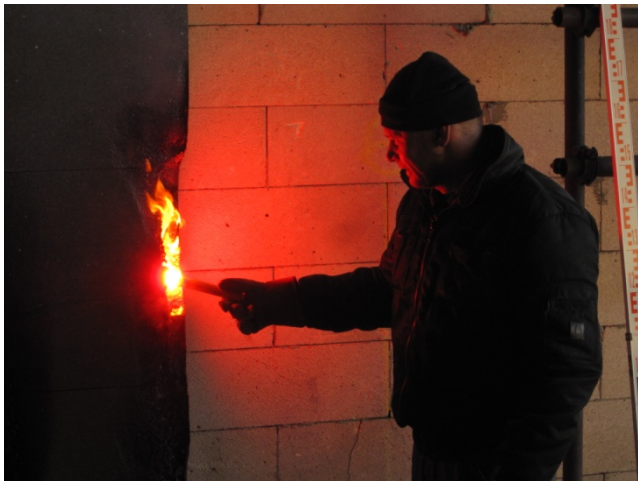
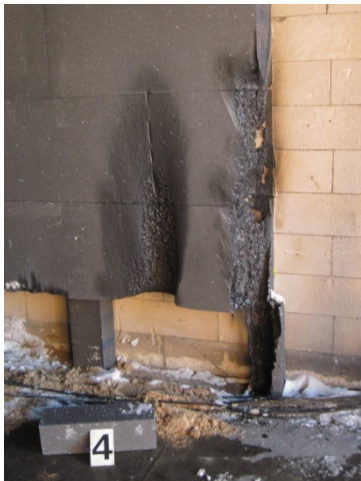
Kantenbeflammung

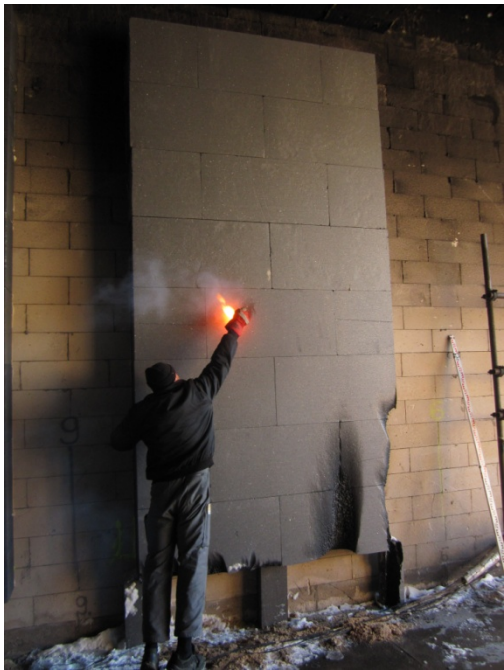
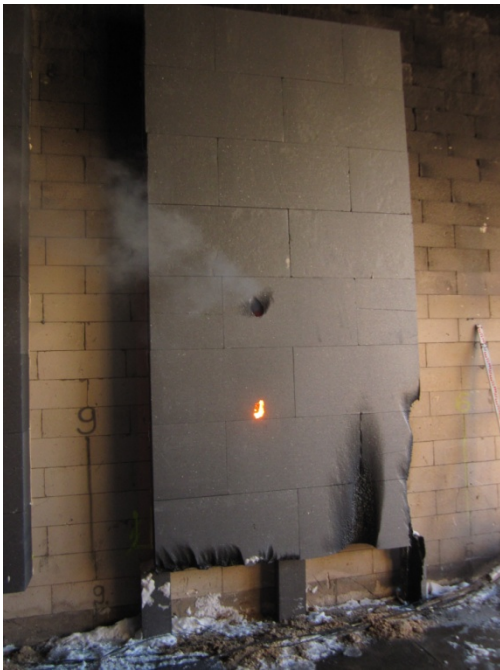
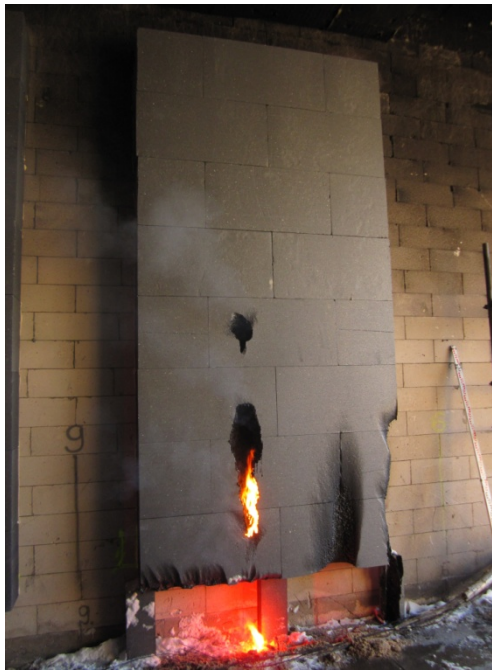
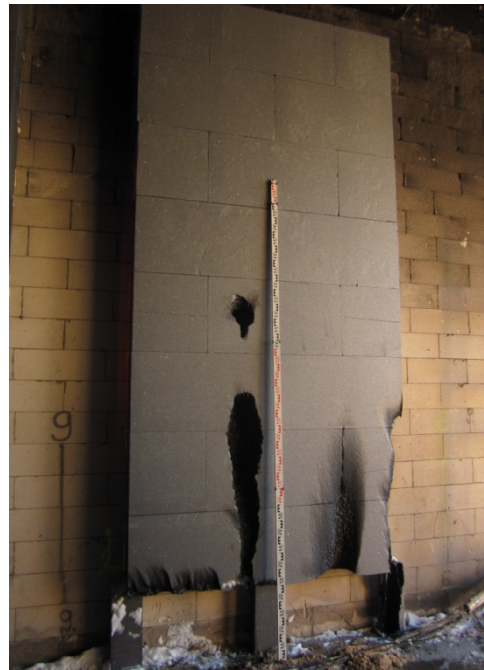
„Bengalo“ in die EPS- Dämmung gesteckt

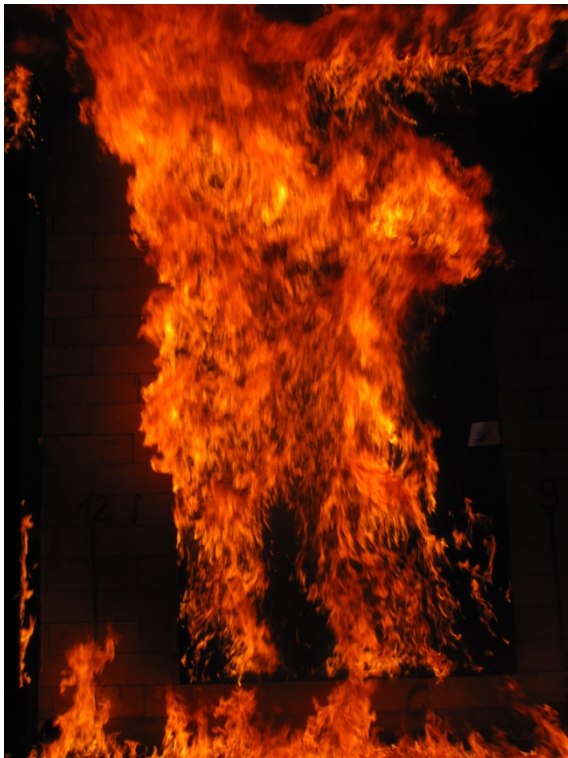
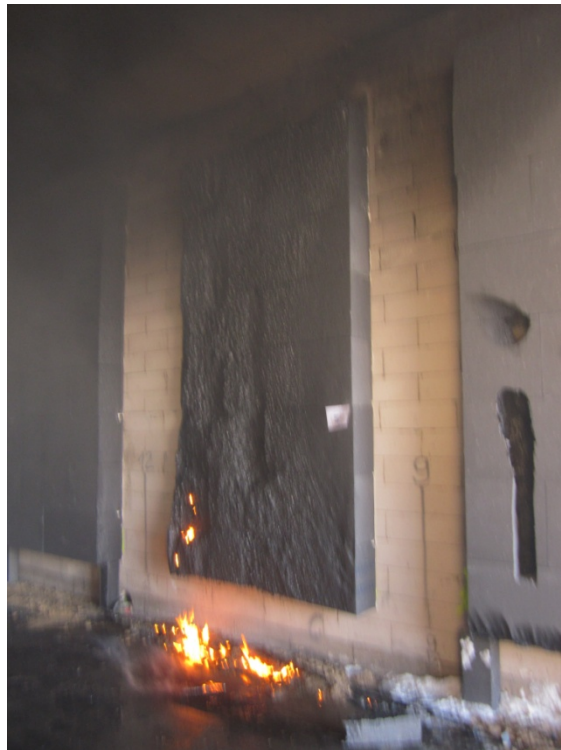
## Geklebter Dämmstoff (AS 1) - Bewußte Brandstiftung

1,5 Liter Brandbeschleuniger (Benzin)  
flächig auf die Wand mit geklebtem EPS  
gekippt und gezündet

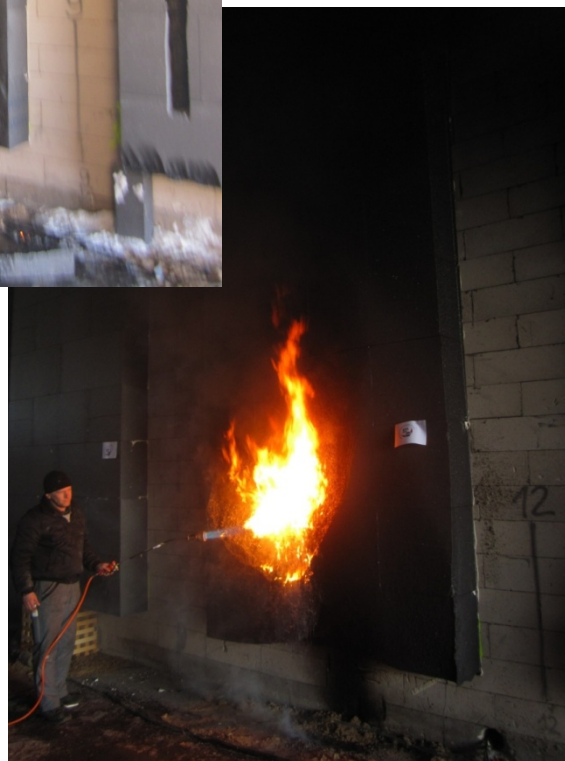
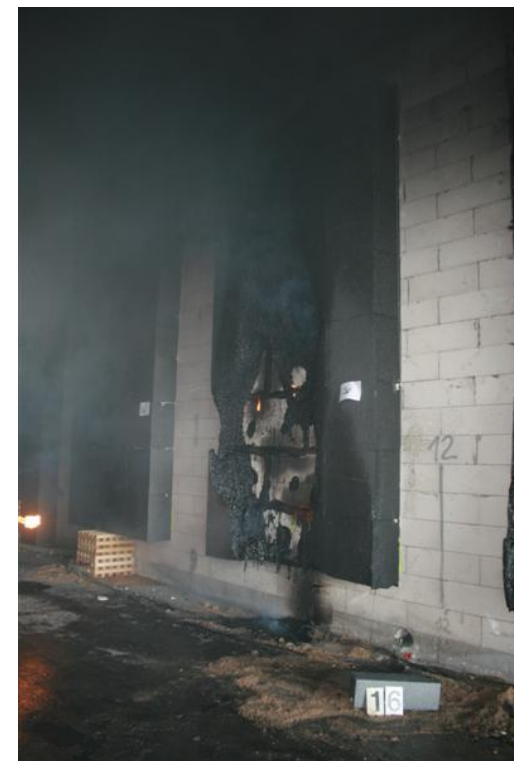
gezielte, länger andauernde Beflammung  
mit einem 100 kW Gasbrenner  
(Dachdecker)

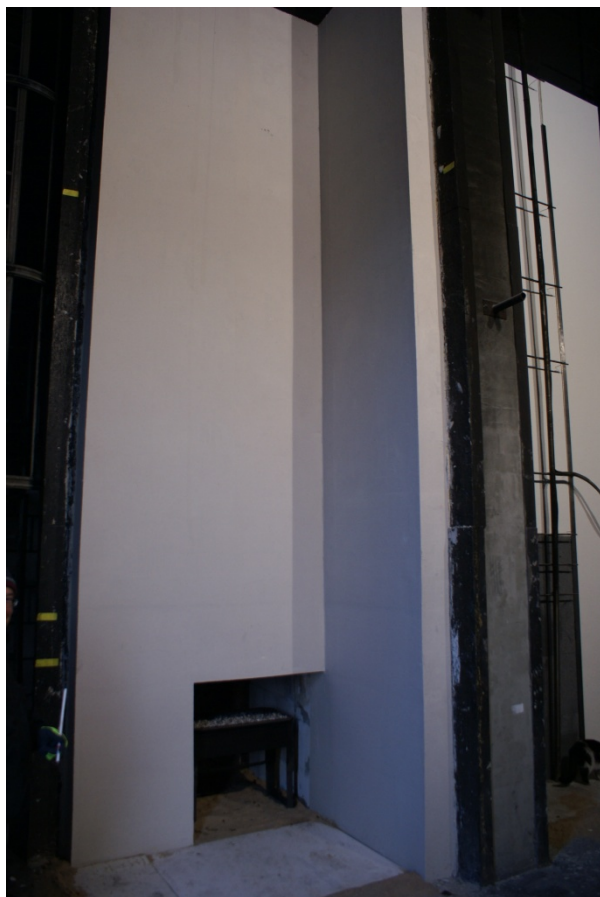
Versuchsaufbau

- 200 mm EPS (18 kg, grau)
- Brandriegel 0,5 m über Sturz
- 1,5 - 2 mm Armierungsputz, dispersionsgebunden
- kein Oberputz
- allseits geschlossen

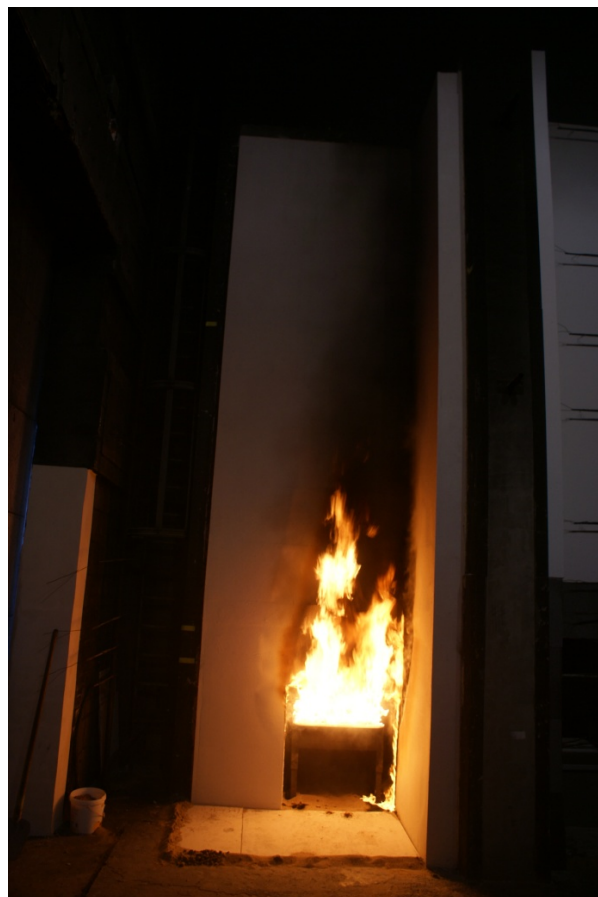
20. Prüfminute

- kein Öffnen der Putzschicht
- keine signifikante Verlängerung der Primärflamme
- kein fortschreitendes Brennen an der Putzoberfläche
- kein Brennen der Dämmung
